Cours  
DUPELIX

adresse : **14 Place Dupleix 86100 Châtellerault**  
type de bien : **appartement (réf. : T2-0F)**  
année de construction : **avant 1948**  
surface de référence : **38.25 m²**  
propriétaire : **Restauration immobilière Bâtiment 1**  
adresse : **14 Place Dupleix 86100 Châtellerault**

**Planche (croquis) de repérage technique effectué par le cabinet : A2C DIAG, auteur : VEZIN rachel**  
**Dossier n° 86100-Quillet-06-2318435 du 16/10/2023**  
**Adresse du bien : 14 Place Dupleix (Non communiqué) 86100 CHÂTELLERAULT**

Numéro de dossier : 86100-Quillet-06-2318435  
Date du repérage : 16/10/2023

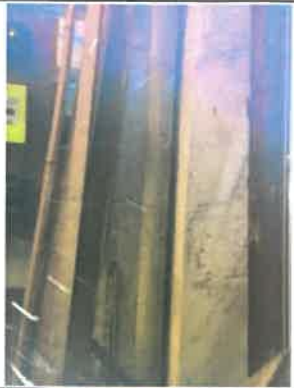
| Localisation | Identifiant + Description | Conclusion (justification) | Etat de conservation** et préconisations* | Photo |
|---|---|---|---|---|
| RDC - Garage 1 | <u>Identifiant:</u> ZPSO-001<br><u>Description:</u> Conduits<br><u>Liste selon annexe.13-9 du CSP:</u> B | Présence d'amiante (Sur décision de l'opérateur) | Matériau dégradé (étendue ponctuelle)<br><br><b>Résultat</b> EP**<br><br><b>Préconisation :</b> Il est recommandé de réaliser une évaluation périodique. | |

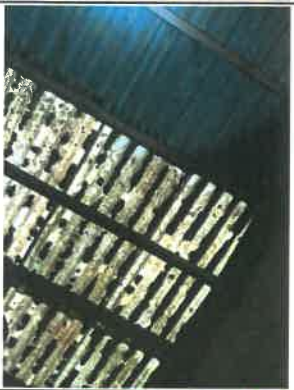
| Localisation | Identifiant + Description | Conclusion (justification) | Etat de conservation** et préconisations* | Photo |
|---|---|---|---|---|
| | <u>Identifiant:</u> ZPSO-002<br><u>Description:</u> Plaques (fibres-ciment)<br><u>Liste selon annexe.13-9 du CSP:</u> B | Présence d'amiante (Sur décision de l'opérateur) | Matériau dégradé (étendue ponctuelle)<br><br><b>Résultat</b> EP**<br><br><b>Préconisation :</b> Il est recommandé de réaliser une évaluation périodique. | |

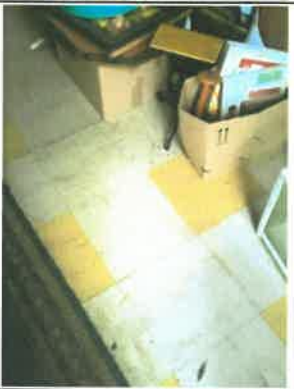
| Localisation | Identifiant + Description | Conclusion (justification) | Etat de conservation** et préconisations* | Photo |
|---|---|---|---|---|
| RDC - Séjour 1 | <u>Identifiant:</u> ZPSO-003-P001<br><u>Description:</u> Dalles de sol beige<br><u>Liste selon annexe.13-9 du CSP:</u> B | Présence d'amiante (Après analyse en laboratoire) | Matériau dégradé (étendue ponctuelle)<br><br><b>Résultat</b> EP**<br><br><b>Préconisation :</b> Il est recommandé de réaliser une évaluation périodique. | |

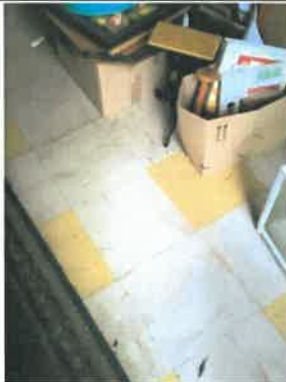
| Localisation | Identifiant + Description | Conclusion (justification) | Etat de conservation** et préconisations* | Photo |
|---|---|---|---|---|
| | <p>Identifiant: ZPSO-004-P002<br/>Description: Dalles de sol jaune<br/>Liste selon annexe.13-9 du CSP: B</p> | Présence d'amiante (Après analyse en laboratoire) | <p>Matériau dégradé (étendue ponctuelle)</p> <p>Résultat EP**</p> <p>Préconisation : Il est recommandé de réaliser une évaluation périodique.</p> | <p>Aperçu non disponible</p> |

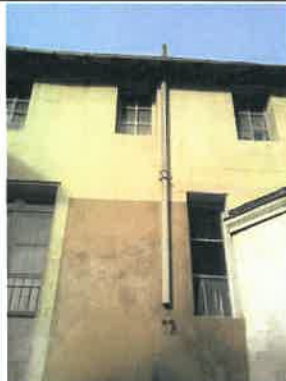
| Localisation | Identifiant + Description | Conclusion (justification) | Etat de conservation** et préconisations* | Photo |
|---|---|---|---|---|
| Parties extérieures | <p>Identifiant: ZPSO-005<br/>Description: Conduits<br/>Liste selon annexe.13-9 du CSP: B</p> | Présence d'amiante (Sur décision de l'opérateur) | <p>Matériau dégradé (étendue ponctuelle)</p> <p>Résultat EP**</p> <p>Préconisation : Il est recommandé de réaliser une évaluation périodique.</p> | |

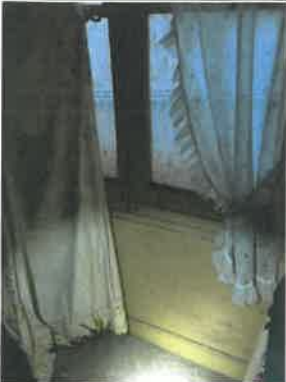
| Localisation | Identifiant + Description | Conclusion (justification) | Etat de conservation** et préconisations* | Photo |
|---|---|---|---|---|
| 1er étage - Dressing 2; 1er étage - Cuisine 2 | Identifiant: ZPSO-008<br>Description: Revêtements durs (plaques de menuiseries)<br>Liste selon annexe.13-9 du CSP: B | Présence d'amiante (Sur décision de l'opérateur) | Matériau dégradé (étendue ponctuelle)<br><br><b>Résultat</b> EP**<br><br><b>Préconisation</b> : Il est recommandé de réaliser une évaluation périodique. | |

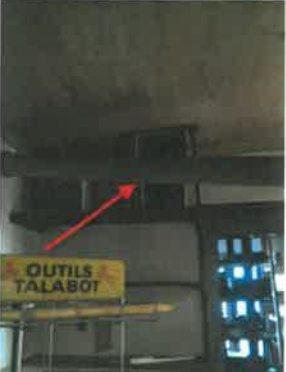
| Localisation | Identifiant + Description | Conclusion (justification) | Etat de conservation** et préconisations* | Photo |
|---|---|---|---|---|
| 1er étage - Reserve 8 | Identifiant: ZPSO-009<br>Description: Conduits<br>Liste selon annexe.13-9 du CSP: B | Présence d'amiante (Sur décision de l'opérateur) | Matériau dégradé (étendue ponctuelle)<br><br><b>Résultat</b> EP**<br><br><b>Préconisation</b> : Il est recommandé de réaliser une évaluation périodique. | |

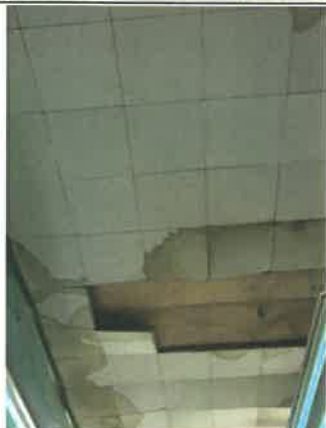
| Localisation | Identifiant + Description | Photo |
|---|---|---|
| RDC - Magasin | Identifiant: ZPSO-006-P003<br>Description: Faux plafonds<br>Liste selon annexe.13-9 du CSP: A | |

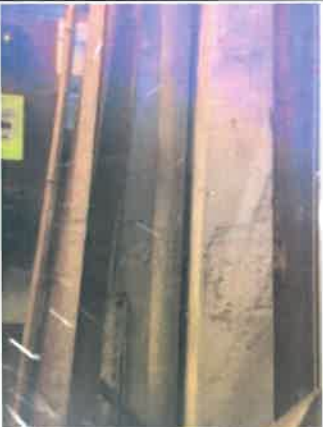
| | Photo n° PhA001<br>Localisation : RDC - Garage 1<br>Ouvrage : Conduits de fluides (air, eau, autres fluides)<br>Partie d'ouvrage : Conduits<br>Description : Conduits |

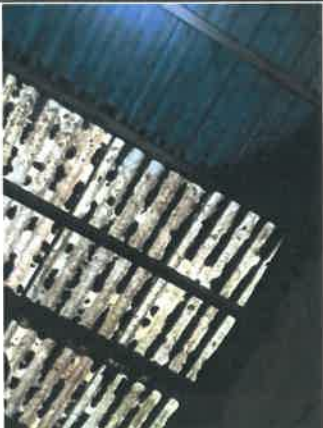
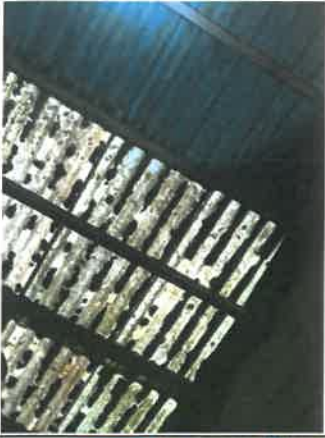
| | Photo n° PhA002<br>Localisation : RDC - Garage 1<br>Ouvrage : Toitures<br>Partie d'ouvrage : Plaques (fibres-ciment)<br>Description : Plaques (fibres-ciment) |

| | <p>Photo n° PhA002<br/> Localisation : RDC - Garage 1<br/> Ouvrage : Toitures<br/> Partie d'ouvrage : Plaques (fibres-ciment)<br/> Description : Plaques (fibres-ciment)</p> |

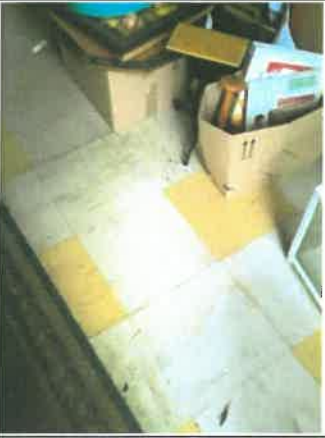
| | <p>Photo n° PhA003<br/> Localisation : RDC - Séjour 1<br/> Ouvrage : Planchers<br/> Partie d'ouvrage : Dalles de sol<br/> Description : Dalles de sol beige</p> |

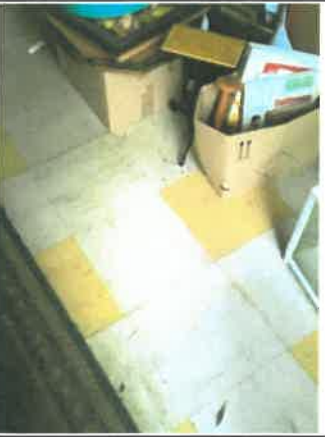
| | <p>Photo n° PhA004<br/> Localisation : RDC - Séjour 1<br/> Ouvrage : Planchers<br/> Partie d'ouvrage : Dalles de sol<br/> Description : Dalles de sol jaune</p> |

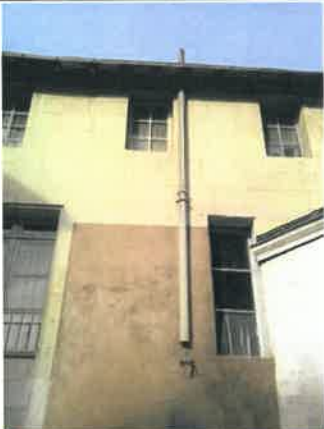
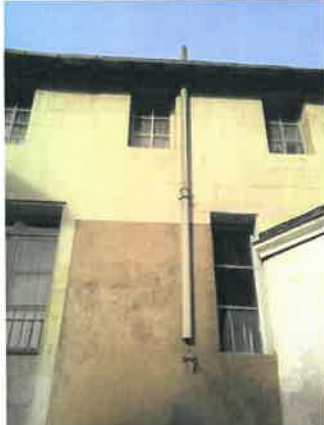
| | <p>Photo n° PhA005<br/> Localisation : Parties extérieures<br/> Ouvrage : Conduits de fluides (air, eau, autres fluides)<br/> Partie d'ouvrage : Conduits<br/> Description : Conduits</p> |
| | <p>Photo n° PhA005<br/> Localisation : Parties extérieures<br/> Ouvrage : Conduits de fluides (air, eau, autres fluides)<br/> Partie d'ouvrage : Conduits<br/> Description : Conduits</p> |

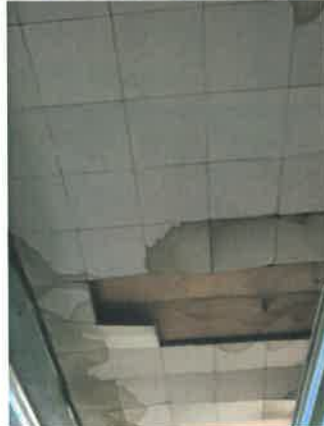
| | <p>Photo n° PhA006<br/> Localisation : RDC - Magasin<br/> Ouvrage : Flocages, Calorifugeages, Faux plafonds<br/> Partie d'ouvrage : Faux plafonds<br/> Description : Faux plafonds</p> |

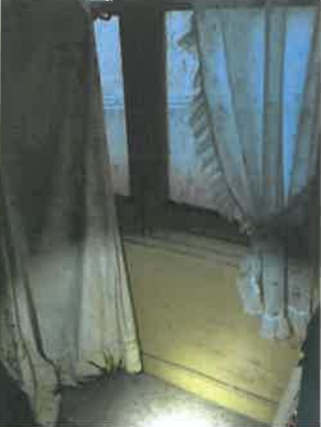
| | <p>Photo n° PhA008<br/> Localisation : 1er étage - Dressing 2; 1er étage - Cuisine 2<br/> Ouvrage : Murs, Cloisons "en dur" et Poteaux (périphériques et intérieurs)<br/> Partie d'ouvrage : Revêtements durs (plaques de menuiseries)<br/> Description : Revêtements durs (plaques de menuiseries)</p> |

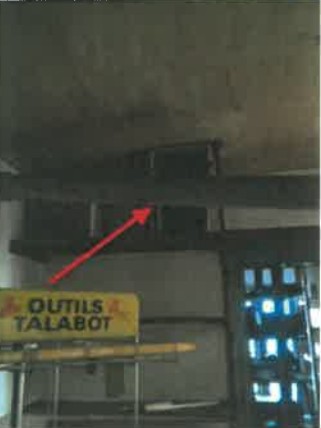
| | <p>Photo n° PhA009<br/> Localisation : 1er étage - Reserve 8<br/> Ouvrage : Conduits de fluides (air, eau, autres fluides)<br/> Partie d'ouvrage : Conduits<br/> Description : Conduits</p> |

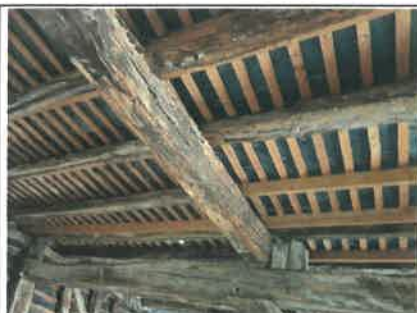
**Photo n° PhTer001**  
**Localisation :** 2ème étage - Grenier 10  
**Ouvrage :** Plafond - Charpente bois et ardoises  
**Parasite :** Présence d'indices d'infestation d'autres agents de dégradation biologique du bois  
**Indices :** altérations dans le bois (présence étendue)

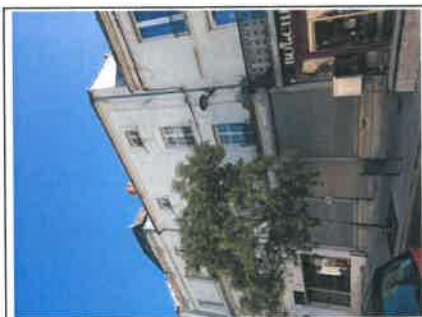
**Photo n° PhTer003**  
**Localisation :** Sous sol - Cave 2  
**Ouvrage :** Sol - Carrelage  
**Parasite :** Présence d'indices d'infestation d'autres agents de dégradation biologique du bois  
**Indices :** altérations dans le bois (présence étendue)
