adresse : **14 Place Dupleix 86100 Châtellerault**  
type de bien : **appartement (réf. : T1-2B)**  
année de construction : **avant 1948**  
surface de référence : **21.21 m²**  
propriétaire : **Restauration immobilière Bâtiment 3**  
adresse : **14 Place Dupleix 86100 Châtellerault**

# Constat de repérage Amiante n° 86100-Quillet-06-2318435

## Dossier Technique Immobilier

Numéro de dossier : 86100-Quillet-06-2318435  
Date du repérage : 16/10/2023

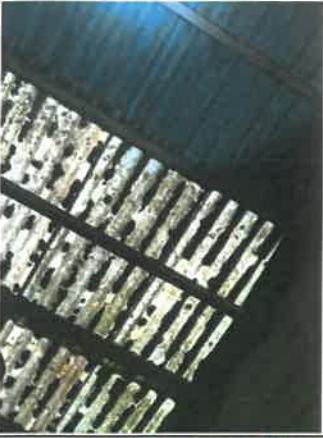
| | <p>Photo n° PhA002<br/> Localisation : RDC - Garage 1<br/> Ouvrage : Toitures<br/> Partie d'ouvrage : Plaques (fibres-ciment)<br/> Description : Plaques (fibres-ciment)</p> |

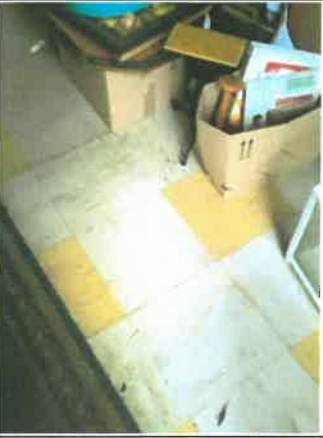
| | <p>Photo n° PhA003<br/> Localisation : RDC - Séjour 1<br/> Ouvrage : Planchers<br/> Partie d'ouvrage : Dalles de sol<br/> Description : Dalles de sol beige</p> |

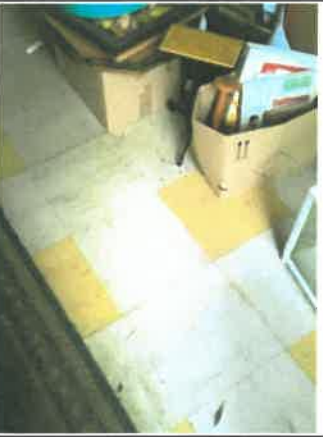
| | <p>Photo n° PhA004<br/> Localisation : RDC - Séjour 1<br/> Ouvrage : Planchers<br/> Partie d'ouvrage : Dalles de sol<br/> Description : Dalles de sol jaune</p> |

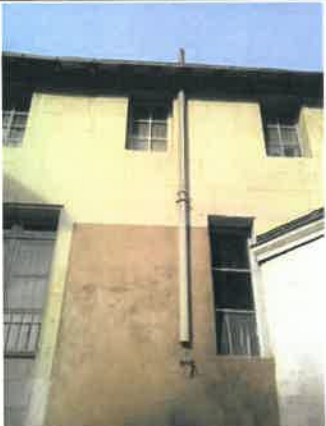
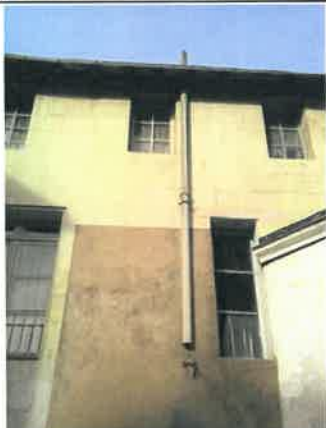
| | <p>Photo n° PhA005<br/> Localisation : Parties extérieures<br/> Ouvrage : Conduits de fluides (air, eau, autres fluides)<br/> Partie d'ouvrage : Conduits<br/> Description : Conduits</p> |

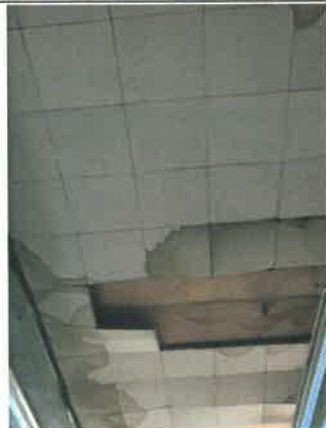
| | <p>Photo n° PhA006<br/> Localisation : RDC - Magasin<br/> Ouvrage : Flocages, Calorifugeages, Faux plafonds<br/> Partie d'ouvrage : Faux plafonds<br/> Description : Faux plafonds</p> |

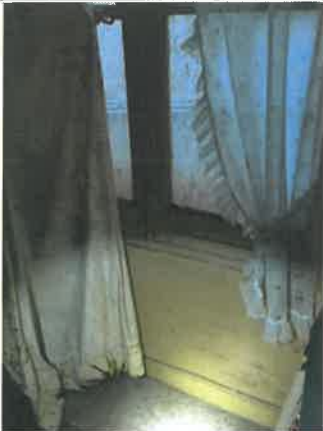
| | <p>Photo n° PhA008<br/> Localisation : 1er étage - Dressing 2; 1er étage - Cuisine 2<br/> Ouvrage : Murs, Cloisons "en dur" et Poteaux (périphériques et intérieurs)<br/> Partie d'ouvrage : Revêtements durs (plaques de menuiseries)<br/> Description : Revêtements durs (plaques de menuiseries)</p> |

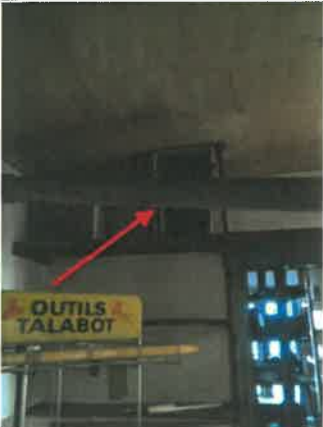
| | <p>Photo n° PhA009<br/> Localisation : 1er étage - Reserve 8<br/> Ouvrage : Conduits de fluides (air, eau, autres fluides)<br/> Partie d'ouvrage : Conduits<br/> Description : Conduits</p> |
