Cours  
DUPELIX

BÂTIMENT C - RDC

T2 - N°C001

adresse : **14 Place Dupleix 86100 Châtellerault**  
type de bien : **appartement (réf. : T2-0J)**  
année de construction : **avant 1948**  
surface de référence : **37.06 m²**  
propriétaire : **Restauration immobilière Bâtiment 1**  
adresse : **14 Place Dupleix 86100 Châtellerault**

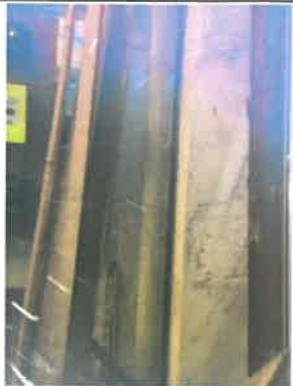
| Localisation | Identifiant + Description | Conclusion (justification) | Etat de conservation** et préconisations* | Photo |
|---|---|---|---|---|
| RDC - Garage 1 | <u>Identifiant:</u> ZPSO-001<br><u>Description:</u> Conduits<br><u>Liste selon annexe.13-9 du CSP:</u> B | Présence d'amiante (Sur décision de l'opérateur) | Matériau dégradé (étendue ponctuelle)<br><br><b>Résultat</b> EP**<br><br><b>Préconisation :</b> Il est recommandé de réaliser une évaluation périodique. | |

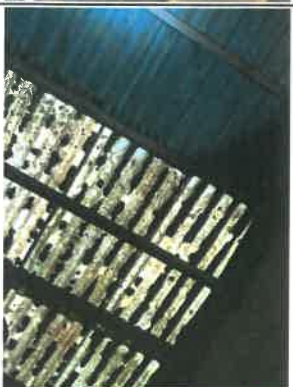
| Localisation | Identifiant + Description | Conclusion (justification) | Etat de conservation** et préconisations* | Photo |
|---|---|---|---|---|
| | <u>Identifiant:</u> ZPSO-002<br><u>Description:</u> Plaques (fibres-ciment)<br><u>Liste selon annexe.13-9 du CSP:</u> B | Présence d'amiante (Sur décision de l'opérateur) | Matériau dégradé (étendue ponctuelle)<br><br><b>Résultat</b> EP**<br><br><b>Préconisation :</b> Il est recommandé de réaliser une évaluation périodique. | |

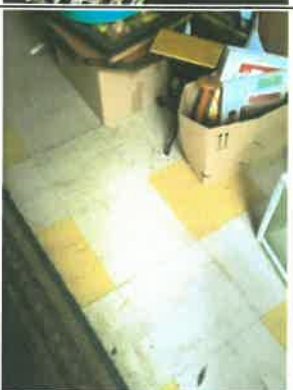
| Localisation | Identifiant + Description | Conclusion (justification) | Etat de conservation** et préconisations* | Photo |
|---|---|---|---|---|
| RDC - Séjour 1 | <u>Identifiant:</u> ZPSO-003-P001<br><u>Description:</u> Dalles de sol beige<br><u>Liste selon annexe.13-9 du CSP:</u> B | Présence d'amiante (Après analyse en laboratoire) | Matériau dégradé (étendue ponctuelle)<br><br><b>Résultat</b> EP**<br><br><b>Préconisation :</b> Il est recommandé de réaliser une évaluation périodique. | |

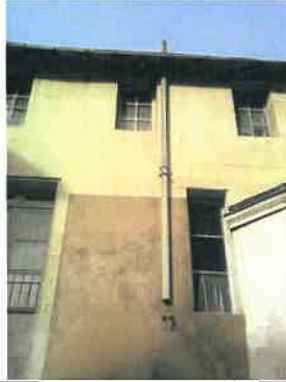
| Localisation | Identifiant + Description | Conclusion (justification) | Etat de conservation** et préconisations* | Photo |
|---|---|---|---|---|
| Parties extérieures | <p><u>Identifiant:</u> ZPSO-005<br/> <u>Description:</u> Conduits<br/> <u>Liste selon annexe.13-9 du CSP:</u> B</p> | Présence d'amiante (Sur décision de l'opérateur) | <p>Matériau dégradé (étendue ponctuelle)</p> <p><b>Résultat</b> EP**</p> <p><b>Préconisation :</b> Il est recommandé de réaliser une évaluation périodique.</p> | |

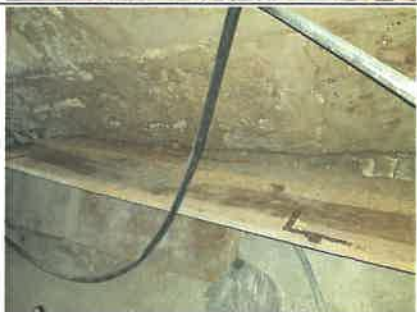
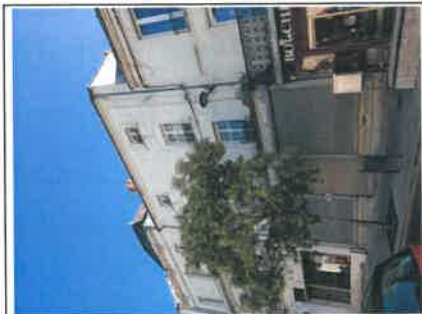
**Photo n° PhTer003**  
**Localisation :** Sous sol - Cave 2  
**Ouvrage :** Sol - Carrelage  
**Parasite :** Présence d'indices d'infestation d'autres agents de dégradation biologique du bois  
**Indices :** altérations dans le bois (présence étendue)
