Cours  
DUPELIX

**BÂTIMENT C - R+1**

**T2 - N°C101**

Numéro de dossier : 86100-Quillet-06-2318435  
Date du repérage : 16/10/2023

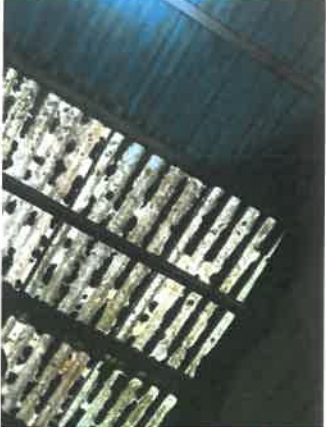
| Localisation | Identifiant + Description | Conclusion (justification) | Etat de conservation** et préconisations* | Photo |
|---|---|---|---|---|
| | <u>Identifiant:</u> ZPSO-002<br><u>Description:</u> Plaques (fibres-ciment)<br><u>Liste selon annexe.13-9 du CSP:</u> B | Présence d'amiante (Sur décision de l'opérateur) | Matériau dégradé (étendue ponctuelle)<br><br><b>Résultat</b> EP**<br><br><b>Préconisation :</b> Il est recommandé de réaliser une évaluation périodique. | |

| | Photo n° PhA002<br>Localisation : RDC - Garage 1<br>Ouvrage : Toitures<br>Partie d'ouvrage : Plaques (fibres-ciment)<br>Description : Plaques (fibres-ciment) |

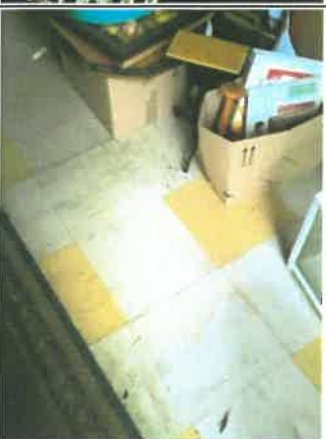
| Localisation | Identifiant + Description | Conclusion (justification) | Etat de conservation** et préconisations* | Photo |
|---|---|---|---|---|
| RDC - Séjour 1 | <u>Identifiant:</u> ZPSO-003-P001<br><u>Description:</u> Dalles de sol beige<br><u>Liste selon annexe.13-9 du CSP:</u> B | Présence d'amiante (Après analyse en laboratoire) | Matériau dégradé (étendue ponctuelle)<br><br><b>Résultat</b> EP**<br><br><b>Préconisation :</b> Il est recommandé de réaliser une évaluation périodique. | |

| | <p>Photo n° PhA003<br/> Localisation : RDC - Séjour 1<br/> Ouvrage : Planchers<br/> Partie d'ouvrage : Dalles de sol<br/> Description : Dalles de sol beige</p> |

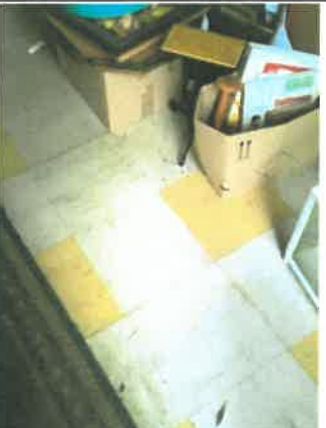
| Localisation | Identifiant + Description | Conclusion (justification) | Etat de conservation** et préconisations* | Photo |
|---|---|---|---|---|
| | <p><u>Identifiant:</u> ZPSO-004-P002<br/> <u>Description:</u> Dalles de sol jaune<br/> <u>Liste selon annexe.13-9 du CSP:</u> B</p> | Présence d'amiante (Après analyse en laboratoire) | <p>Matériau dégradé (étendue ponctuelle)</p> <p><b>Résultat</b> EP**</p> <p><b>Préconisation :</b> Il est recommandé de réaliser une évaluation périodique.</p> | <p>Aperçu non disponible</p> |

| | <p>Photo n° PhA004<br/> Localisation : RDC - Séjour 1<br/> Ouvrage : Planchers<br/> Partie d'ouvrage : Dalles de sol<br/> Description : Dalles de sol jaune</p> |

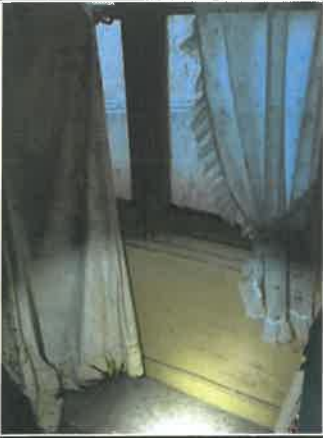
| Localisation | Identifiant + Description | Conclusion (justification) | Etat de conservation** et préconisations* | Photo |
|---|---|---|---|---|
| 1er étage - Dressing 2; 1er étage - Cuisine 2 | Identifiant: ZPSO-008<br>Description: Revêtements durs (plaques de menuiseries)<br>Liste selon annexe.13-9 du CSP: B | Présence d'amiante (Sur décision de l'opérateur) | Matériau dégradé (étendue ponctuelle)<br><br><b>Résultat</b> EP**<br><br><b>Préconisation</b> : Il est recommandé de réaliser une évaluation périodique. | |

| | <p>Photo n° PhA008<br/> Localisation : 1er étage - Dressing 2; 1er étage - Cuisine 2<br/> Ouvrage : Murs, Cloisons "en dur" et Poteaux (périphériques et intérieurs)<br/> Partie d'ouvrage : Revêtements durs (plaques de menuiseries)<br/> Description : Revêtements durs (plaques de menuiseries)</p> |

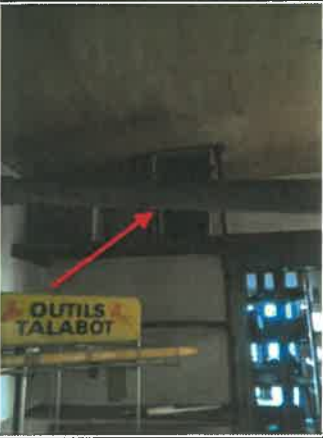
| Localisation | Identifiant + Description | Conclusion (justification) | Etat de conservation** et préconisations* | Photo |
|---|---|---|---|---|
| 1er étage - Reserve 8 | Identifiant: ZPSO-009<br>Description: Conduits<br>Liste selon annexe.13-9 du CSP: B | Présence d'amiante (Sur décision de l'opérateur) | Matériau dégradé (étendue ponctuelle)<br><br><b>Résultat</b> EP**<br><br><b>Préconisation</b> : Il est recommandé de réaliser une évaluation périodique. | |

| | <p>Photo n° PhA009<br/> Localisation : 1er étage - Reserve 8<br/> Ouvrage : Conduits de fluides (air, eau, autres fluides)<br/> Partie d'ouvrage : Conduits<br/> Description : Conduits</p> |

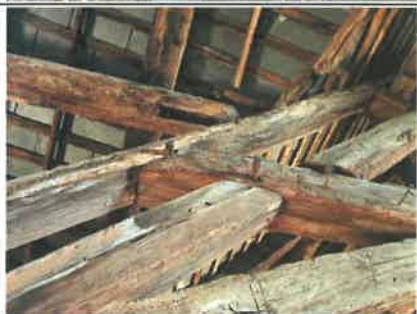
**Photo n° PhTer002**  
**Localisation :** 3ème étage - Grenier 12  
**Ouvrage :** Plafond - Charpente bois ardoise  
**Parasite :** Présence d'indices d'infestation d'autres agents de dégradation biologique du bois  
**Indices :** altérations dans le bois (présence étendue)
