Cour  
DUPELIX

adresse : **14 Place Dupleix 86100 Châtellerault**

## Dossier Technique Immobilier

Numéro de dossier : 86100-Quillet-06-2318435  
Date du repérage : 16/10/2023

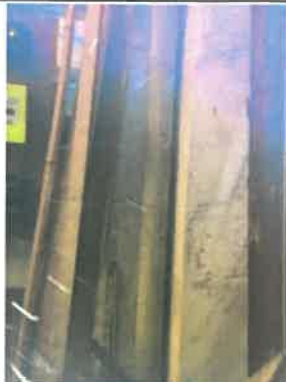
| Localisation | Identifiant + Description | Conclusion (justification) | Etat de conservation** et préconisations* | Photo |
|---|---|---|---|---|
| RDC - Garage 1 | <u>Identifiant:</u> ZPSO-001<br><u>Description:</u> Conduits<br><u>Liste selon annexe.13-9 du CSP:</u> B | Présence d'amiante (Sur décision de l'opérateur) | Matériau dégradé (étendue ponctuelle)<br><br><b>Résultat</b> EP**<br><br><b>Préconisation :</b> Il est recommandé de réaliser une évaluation périodique. | |

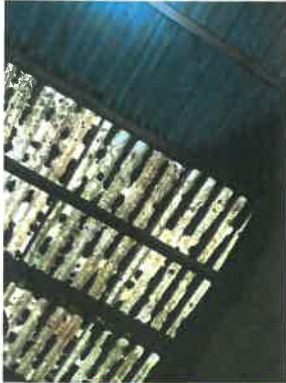
| Localisation | Identifiant + Description | Conclusion (justification) | Etat de conservation** et préconisations* | Photo |
|---|---|---|---|---|
| | <u>Identifiant:</u> ZPSO-002<br><u>Description:</u> Plaques (fibres-ciment)<br><u>Liste selon annexe.13-9 du CSP:</u> B | Présence d'amiante (Sur décision de l'opérateur) | Matériau dégradé (étendue ponctuelle)<br><br><b>Résultat</b> EP**<br><br><b>Préconisation :</b> Il est recommandé de réaliser une évaluation périodique. | |

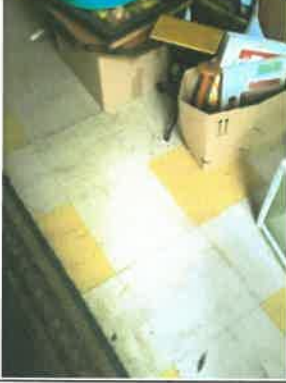
| Localisation | Identifiant + Description | Conclusion (justification) | Etat de conservation** et préconisations* | Photo |
|---|---|---|---|---|
| RDC - Séjour 1 | <u>Identifiant:</u> ZPSO-003-P001<br><u>Description:</u> Dalles de sol beige<br><u>Liste selon annexe.13-9 du CSP:</u> B | Présence d'amiante (Après analyse en laboratoire) | Matériau dégradé (étendue ponctuelle)<br><br><b>Résultat</b> EP**<br><br><b>Préconisation :</b> Il est recommandé de réaliser une évaluation périodique. | |
