- REALITES
- 27 RUE DE TOULOUSE-BAT A  
LYCEE LA PROVIDENCE (non  
communiqués)  
35400 ST MALO
- N° de dossier : 1064609
- Date de réalisation :

## PRE-RAPPORT DE MISSION DE REPERAGE DES MATERIAUX ET PRODUITS CONTENANT DE L'AMIANTE AVANT TRAVAUX

Edité à **Cesson-Sévigné**, le **19/02/2019**

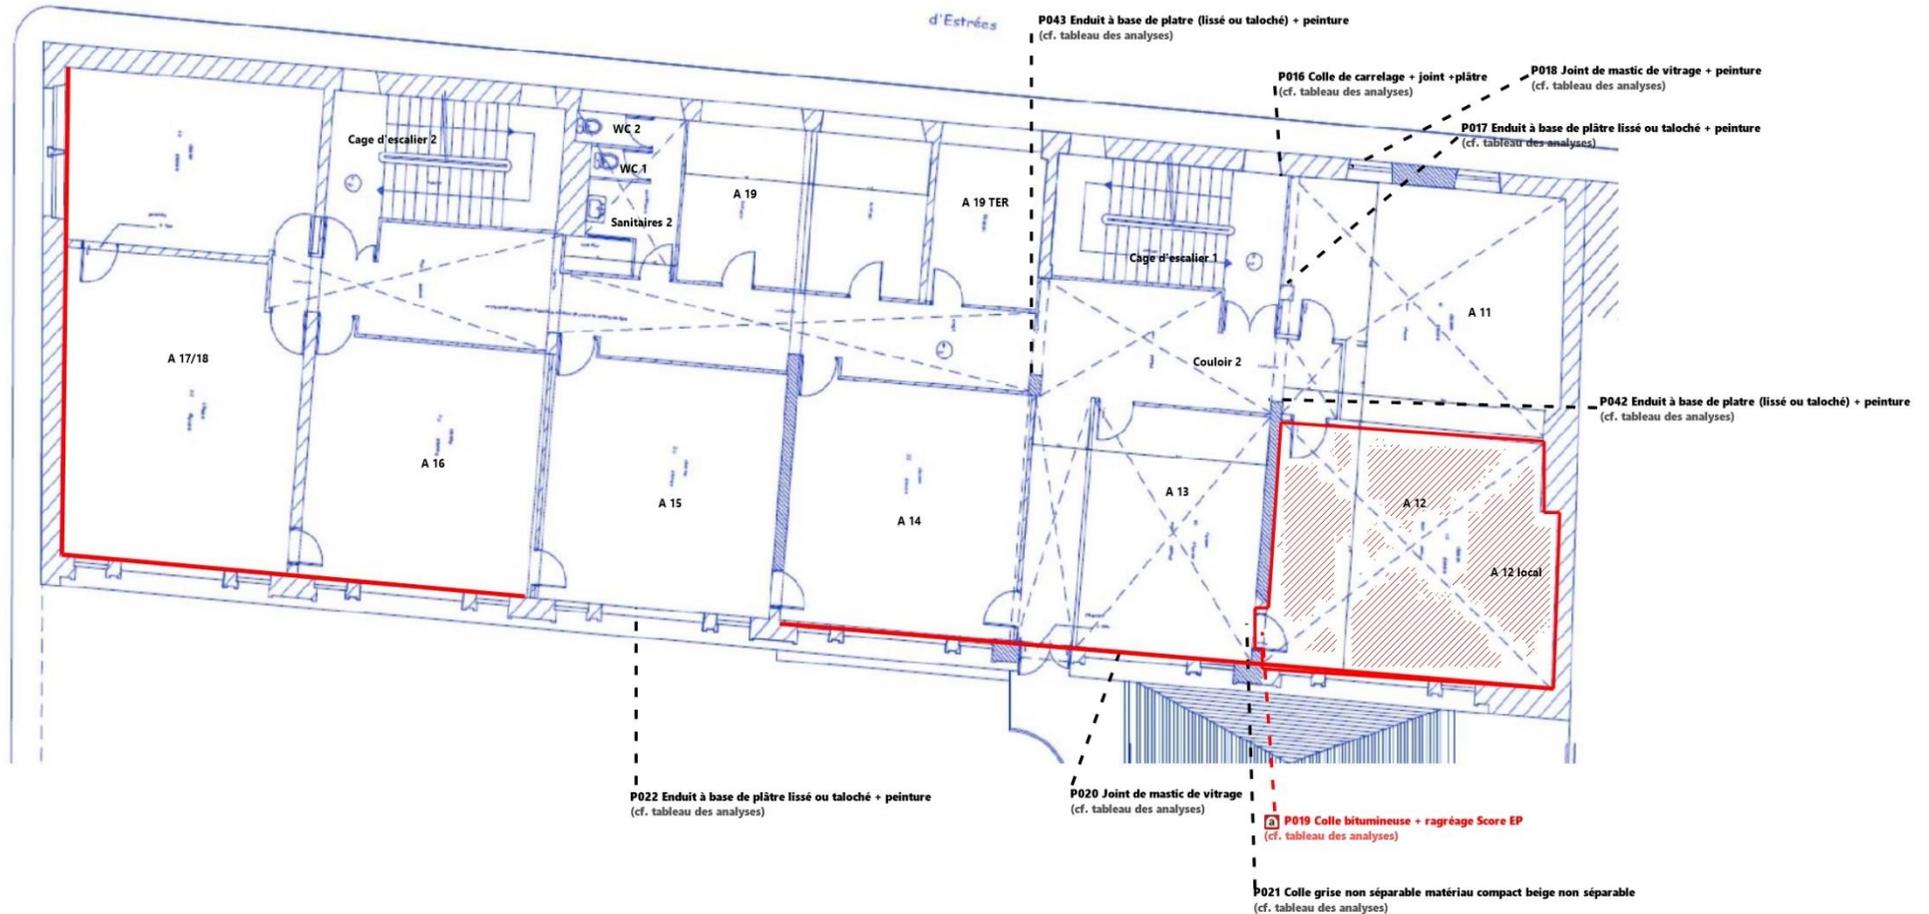
BAT-A-R+1

Etage	Localisation	Zone	Description du prélèvement réalisé
Bâtiment A 1ER	Bâtiment A 1ER - A 12	Sol sous parquet flottant	Colle bitumineuse + ragréage
	Bâtiment A 1ER - A 12	porteur sur extérieur	Enduit à base de plâtre lissé ou taloché + peinture
	Bâtiment A 1ER - A 13	porteur sur extérieur	Enduit à base de plâtre lissé ou taloché + peinture
	Bâtiment A 1ER - A 14	porteur sur extérieur	Enduit à base de plâtre lissé ou taloché + peinture
	Bâtiment A 1ER - A 16	porteur sur extérieur	Enduit à base de plâtre lissé ou taloché + peinture
	Bâtiment A 1ER - A 17/18	porteur sur extérieur	Enduit à base de plâtre lissé ou taloché + peinture
Bâtiment A 2EME	Bâtiment A 2EME - A 22	porteur sur extérieur	Enduit à base de plâtre lissé ou taloché + peinture
	Bâtiment A 2EME - A 23	porteur sur extérieur	Enduit à base de plâtre lissé ou taloché + peinture
	Bâtiment A 2EME - A 24	porteur sur extérieur	Enduit à base de plâtre lissé ou taloché + peinture

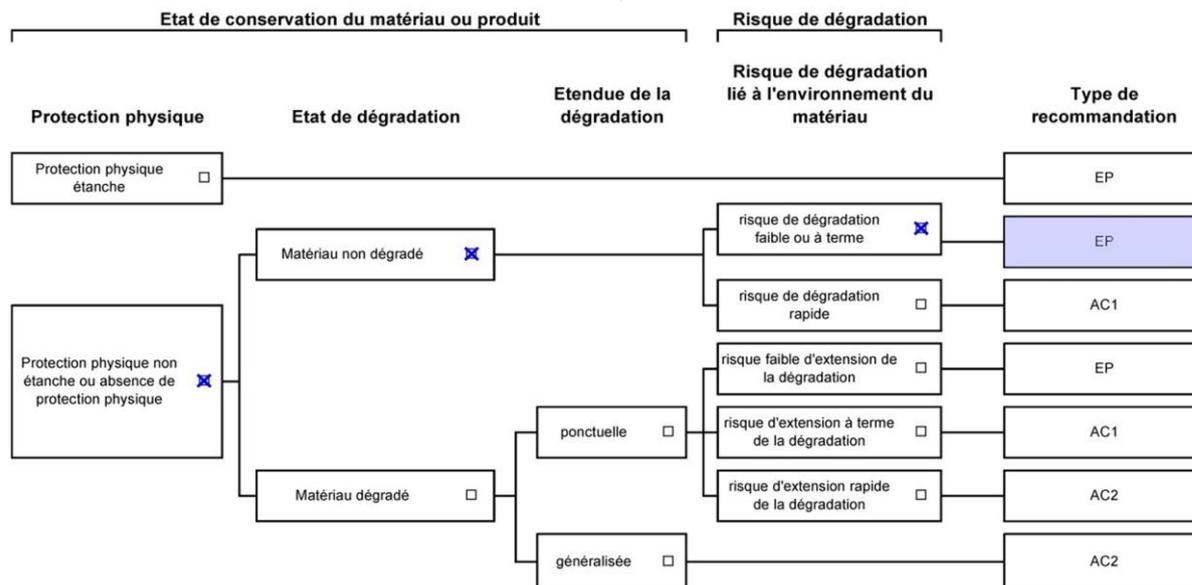
Dossier n° 1064609

Matériau : Enduit à base de plâtre lissé ou taloché + peinture

Résultat Score EP (Z-III-RF)

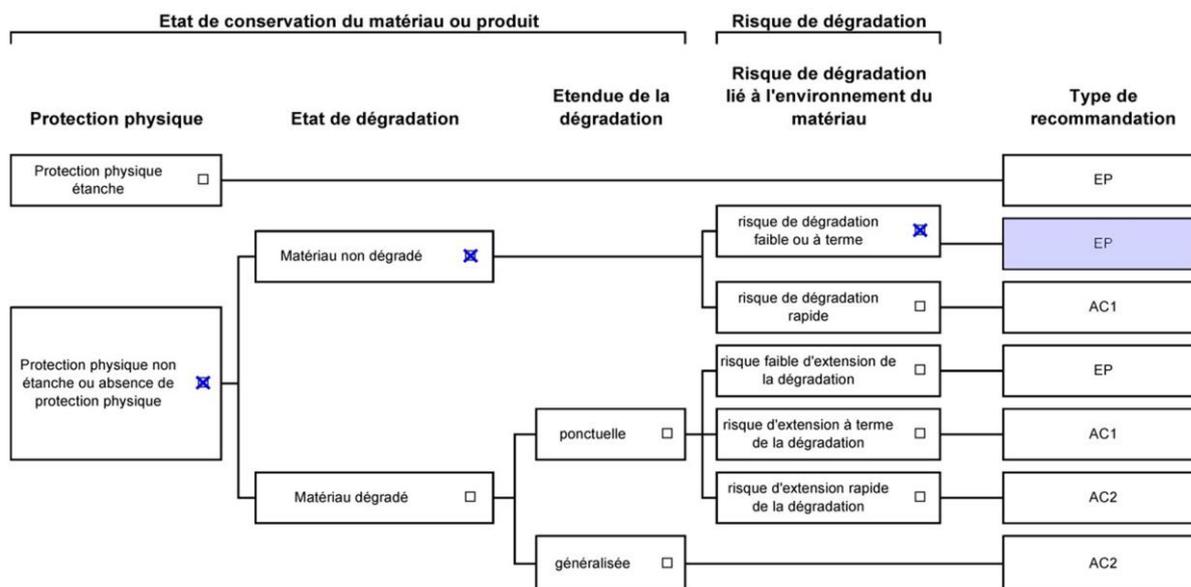
Dossier n° 1064609  
Date de l'évaluation : 11/02/2019  
Bâtiment / local ou zone homogène : Bâtiment A 1ER - A 13  
Identifiant Matériau : ZPSO021  
Matériau : Enduit à base de plâtre lissé ou taloché + peinture  
Résultat Score EP (Z-III-RF)

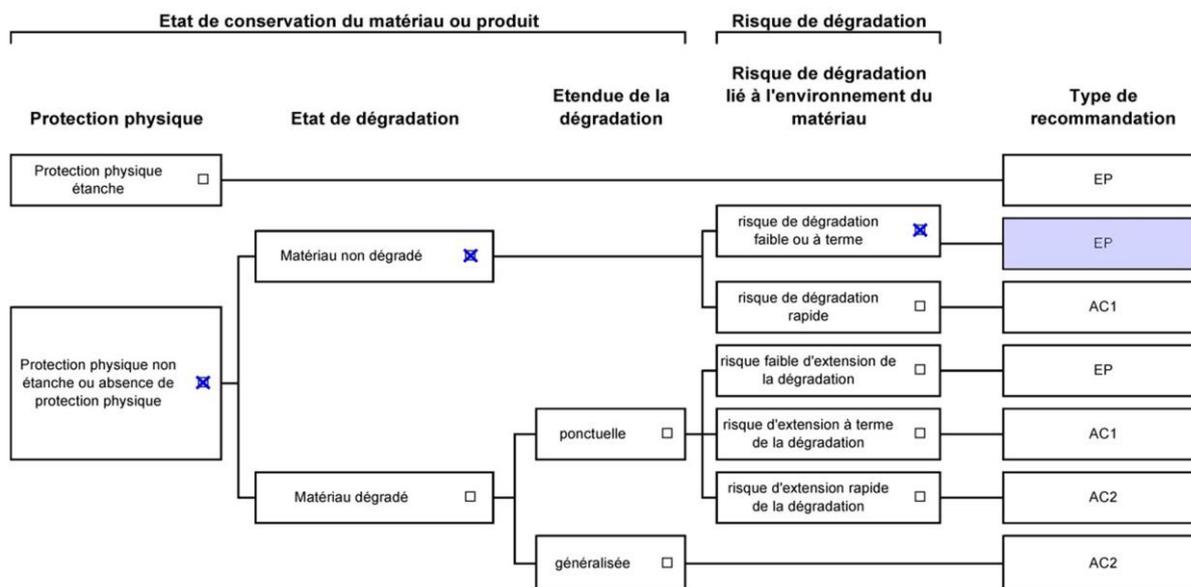
Dossier n° 1064609  
Date de l'évaluation : 11/02/2019  
Bâtiment / local ou zone homogène : Bâtiment A 1ER - A 14  
Identifiant Matériau : ZPSO021  
Matériau : Enduit à base de plâtre lissé ou taloché + peinture  
Résultat Score EP (Z-III-RF)

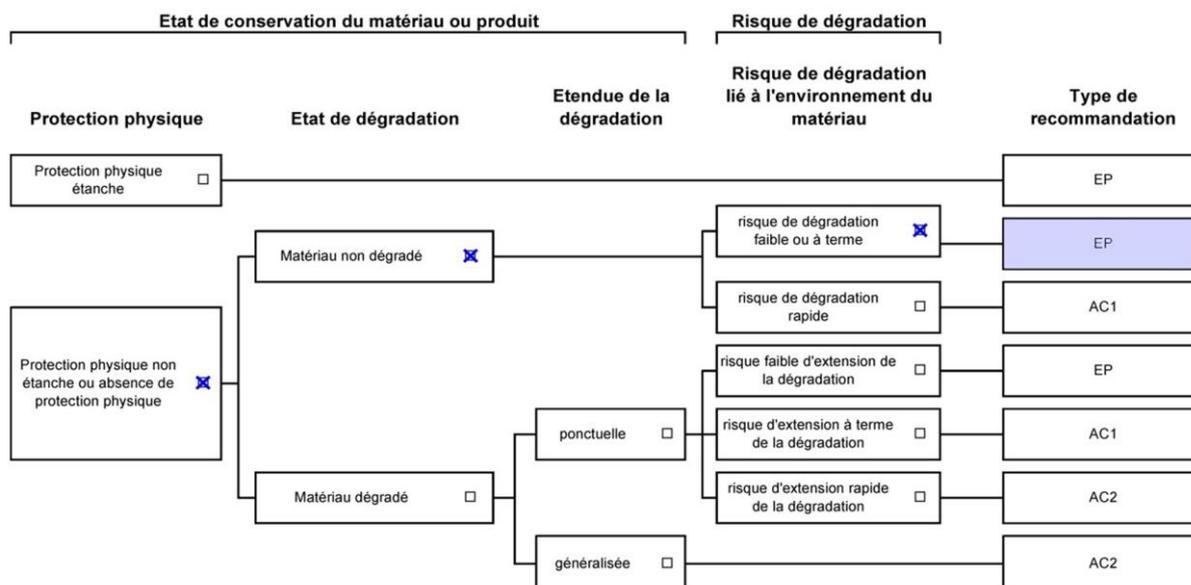
Dossier n° 1064609  
Date de l'évaluation : 11/02/2019  
Bâtiment / local ou zone homogène : Bâtiment A 1ER - A 16  
Identifiant Matériau : ZPSO021  
Matériau : Enduit à base de plâtre lissé ou taloché + peinture  
Résultat Score EP (Z-III-RF)

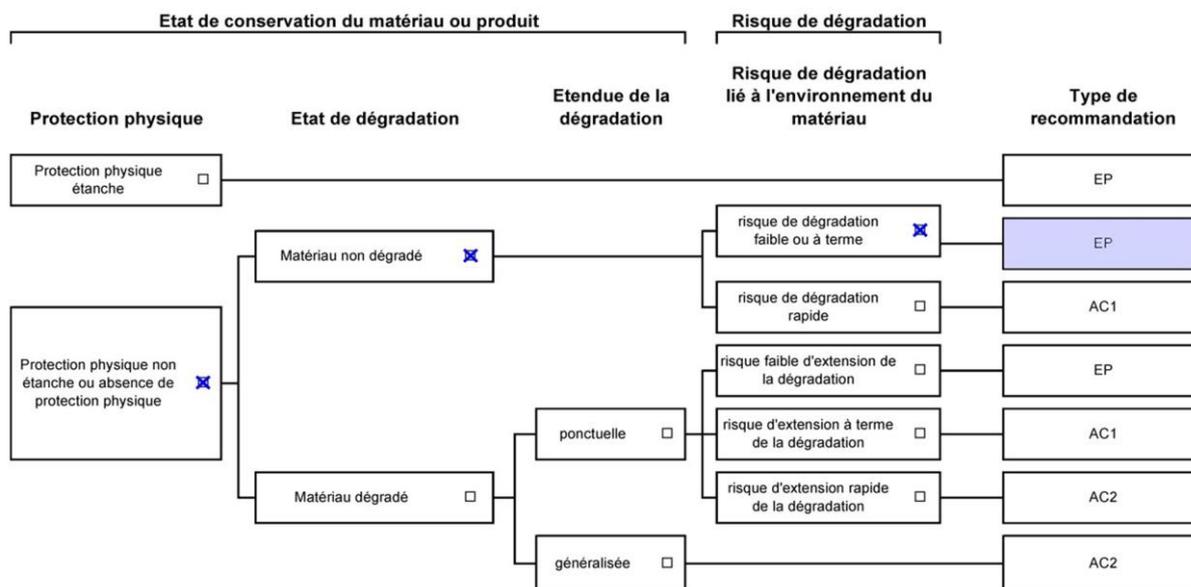
Dossier n° 1064609  
Date de l'évaluation : 11/02/2019  
Bâtiment / local ou zone homogène : Bâtiment A 3EME - A 35  
Identifiant Matériau : ZPSO021  
Matériau : Enduit à base de plâtre lissé ou taloché + peinture  
Résultat Score EP (Z-III-RF)

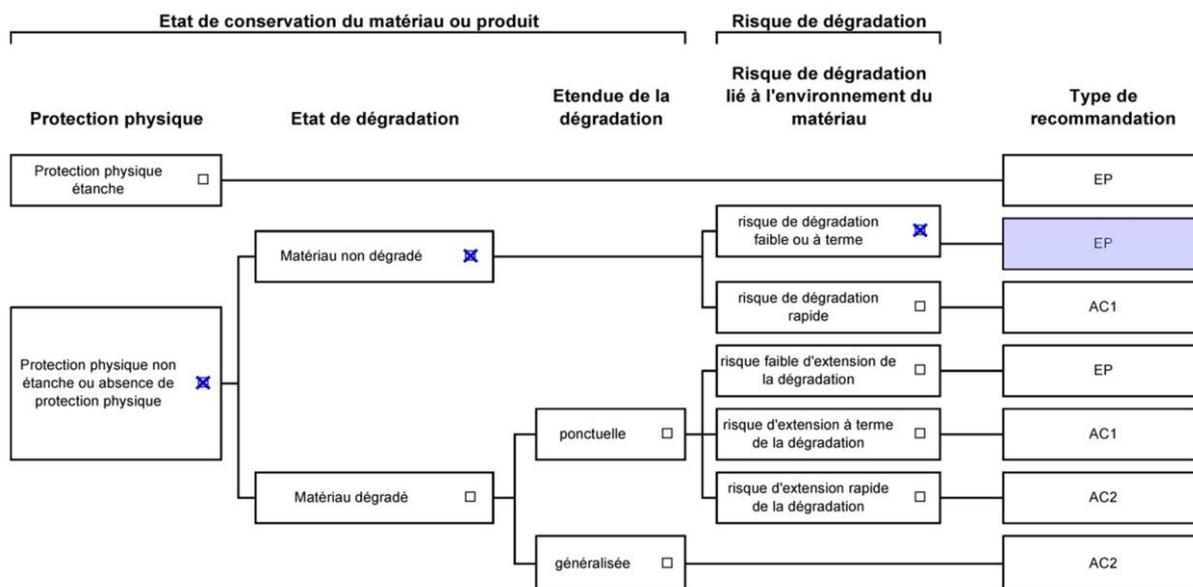
Dossier n° 1064609  
Date de l'évaluation : 11/02/2019  
Bâtiment / local ou zone homogène : Bâtiment A 3EME - Bureau 3  
Identifiant Matériau : ZPSO021  
Matériau : Enduit à base de plâtre lissé ou taloché + peinture  
Résultat Score EP (Z-III-RF)

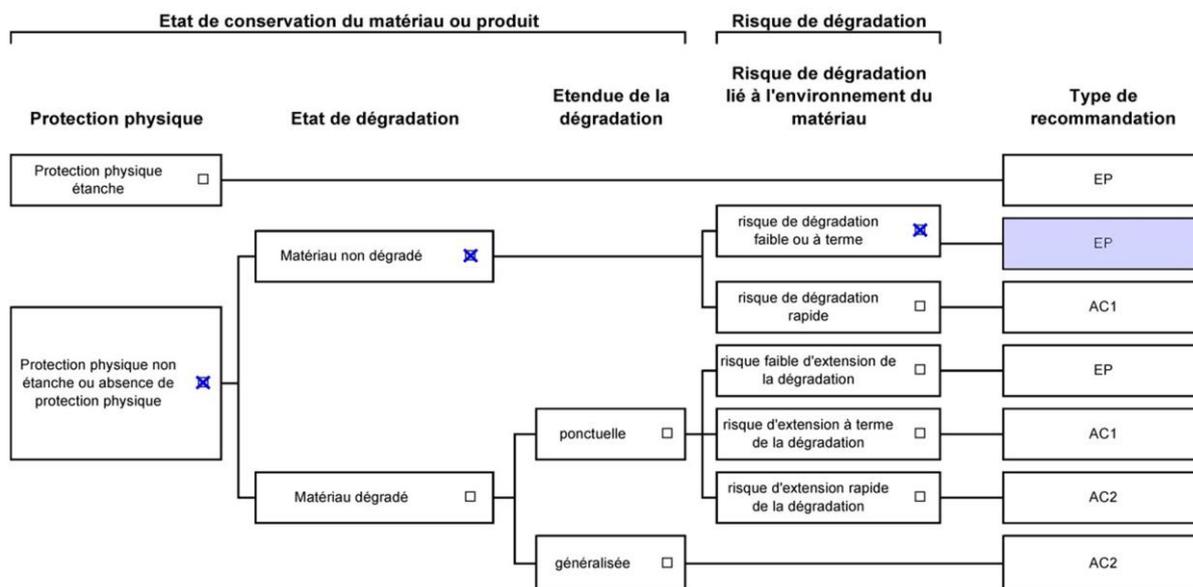
Dossier n° 1064609  
Date de l'évaluation : 11/02/2019  
Bâtiment / local ou zone homogène : Bâtiment A 3EME - Debarras  
Identifiant Matériau : ZPSO021  
Matériau : Enduit à base de plâtre lissé ou taloché + peinture  
Résultat Score EP (Z-III-RF)

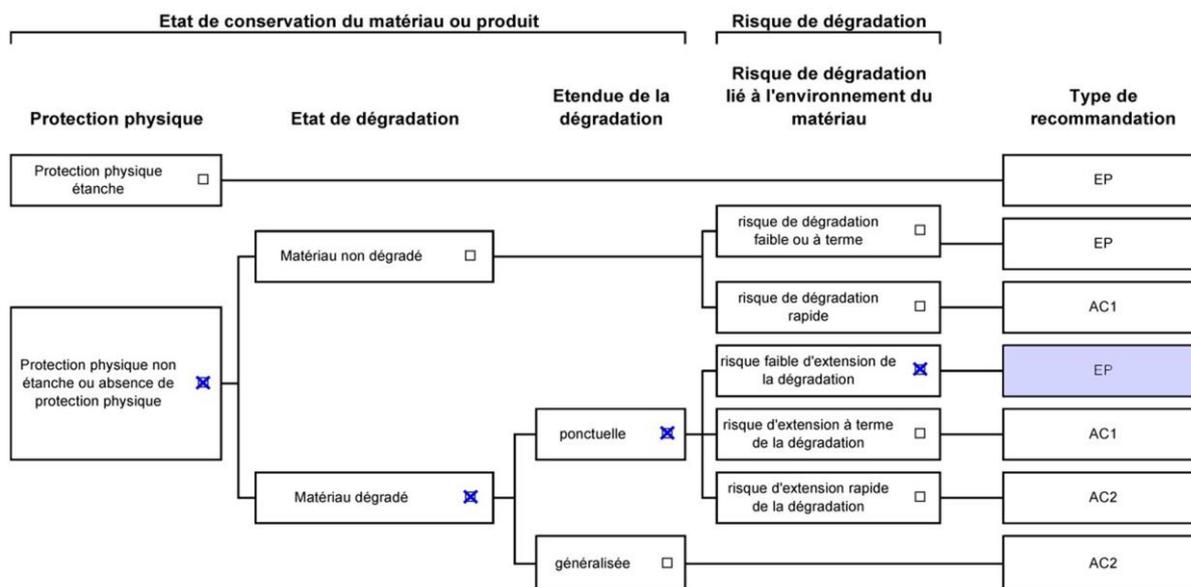
Dossier n° 1064609  
 Date de l'évaluation : 11/02/2019  
 Bâtiment / local ou zone homogène : Bâtiment A 1ER - A 12  
 Identifiant Matériau : ZPSO018  
 Matériau : Colle bitumineuse + ragréage  
 Résultat Score EP (Z-II-RF)
