## SCCV LP PROMOTION 1084 – COGNAC CCI L'ALCHIMIE

## Dossier Technique Immobilier

Numéro de dossier : 2026/06/23 L'ALCHIMIE  
Date du repérage : 12/06/2026

Adresse : ..... **102, avenue Victor Hugo & 71, rue Lohmeyer (A 001)**

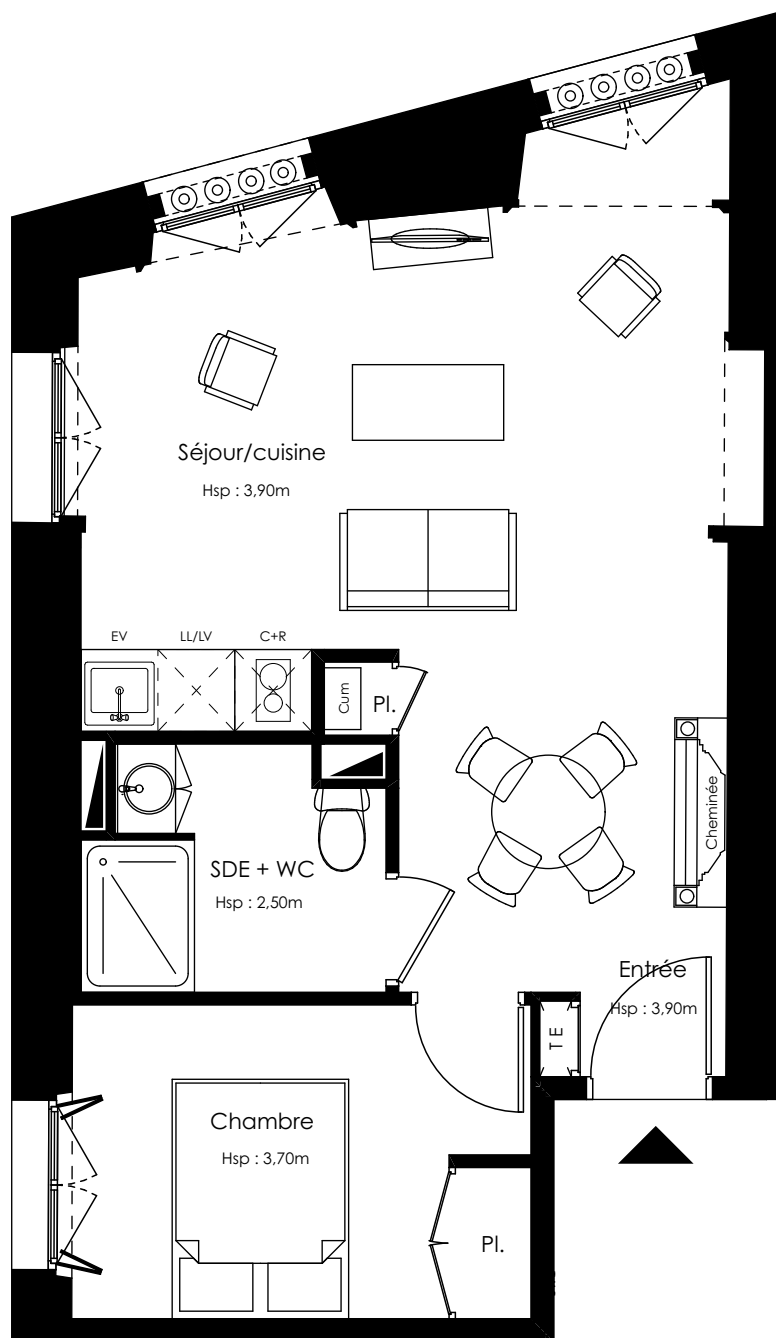
| BÂTIMENT A - RDC | |
|---|---|
| T2 - N°A 001 | |

| BÂTIMENT A - RDC | |
|---|---|
| Entrée + Séjour/Cuisine + Placard | 28,38 m <sup>2</sup> |
| Chambre + Placard | 9,18 m <sup>2</sup> |
| Salle d'eau + WC | 4,33 m <sup>2</sup> |
| TOTAL HABITABLE | 41,89 m <sup>2</sup> |

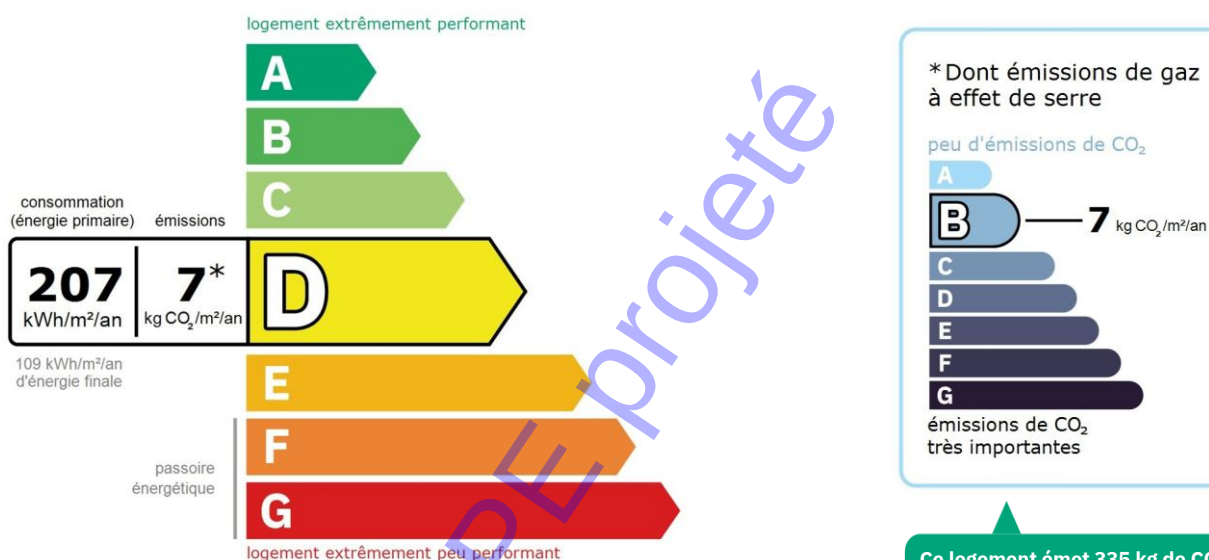
## Performance énergétique et climatique

Le niveau de consommation énergétique dépend de l'isolation du logement et de la performance des équipements. Pour l'améliorer, voir pages 4 à 6

Ce logement émet 335 kg de CO<sub>2</sub> par an, soit l'équivalent de 1 734 km parcourus en voiture. Le niveau d'émissions dépend principalement des types d'énergies utilisées (bois, électricité, gaz, fioul, etc.)
