Pavillon VALOIS

Cognac

BÂTIMENT AA - RDC

T1 - N°AA 002

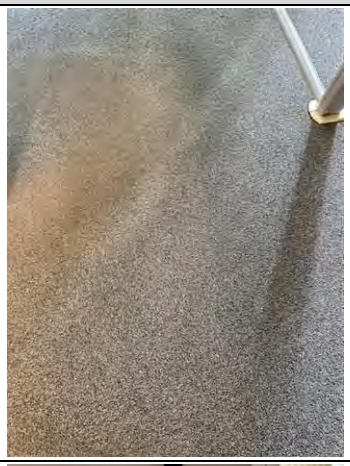
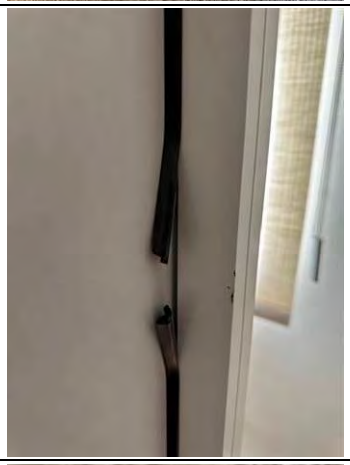
Localisation	Identifiant + Description	Conclusion (justification)	Etat de conservation et préconisations	Photo
RdC - Local informatique 1	Identifiant: ZPSO-074-ZPSO-005-p002 Description: Colle non bitumineuse Liste selon annexe.13-9 du CSP: C Quantité estimée: 9 m2	Présence d'amiante (Après analyse en laboratoire)	Bon état Préconisation : Prévoir la dépose et l'évacuation des matériaux amiantés par un professionnel du désamiantage	
S-Sol - Cave 1	Identifiant: ZPSO-040-ZPSO-040-P040 Description: Conduit en fibres-ciment Liste selon annexe.13-9 du CSP: C Quantité estimée: 1 U	Présence d'amiante (Après analyse en laboratoire)	Bon état Préconisation : Prévoir la dépose et l'évacuation des matériaux amiantés par un professionnel du désamiantage	
RdC - Sas wc 1; RdC - Wc 1; RdC - Sas wc 2; RdC - Wc 2	Identifiant: ZPSO-015-ZPSO-015-P015 Description: [Met] Colle blanche Liste selon annexe.13-9 du CSP: C Quantité estimée: 20 ml	Présence d'amiante (Après analyse en laboratoire)	Bon état Préconisation : Prévoir la dépose et l'évacuation des matériaux amiantés par un professionnel du désamiantage

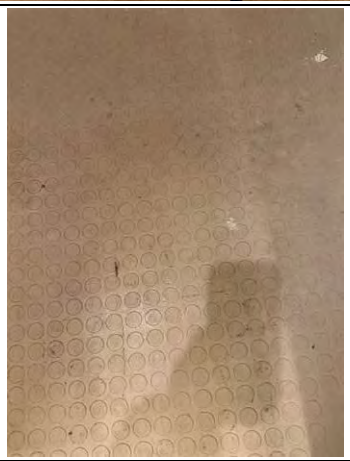
Identifiant: ZPSO-014-2-ZPSO-014-P014-2 Description: [Met] Matériau compact blanc en faible quantité Liste selon annexe.13-9 du CSP: C Quantité estimée: 10 m2	Présence d'amiante (Après analyse en laboratoire)	Bon état Préconisation : Prévoir la dépose et l'évacuation des matériaux amiantés par un professionnel du désamiantage

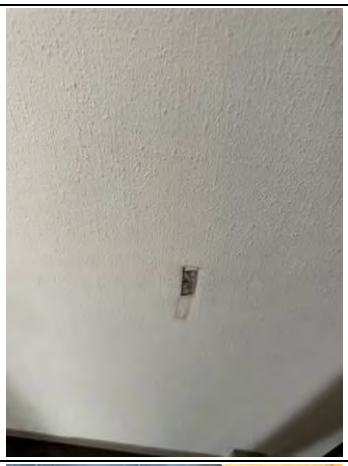
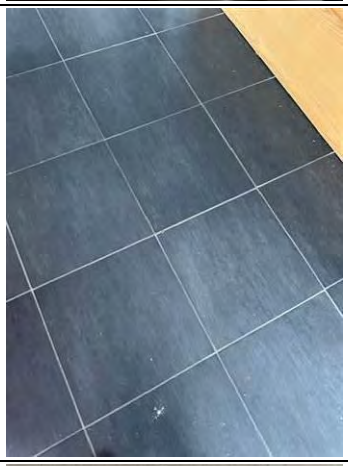
Photo n° PhA001 Localisation : RdC - Bureau 1 Ouvrage : 5 - Planchers et planchers techniques - Revêtements de sols Partie d'ouvrage : Moquette Description : Moquette+colle Localisation sur croquis : ZPSO-001
	Photo n° PhA002 Localisation : RdC - Bureau 1 Ouvrage : 2 - Parois verticales extérieures et Façades - Menuiseries extérieures Partie d'ouvrage : Joint de mastic de vitrage (notamment châssis aluminium) Description : Joint de mastic de vitrage (notamment châssis aluminium) Localisation sur croquis : ZPSO-002

Photo n° PhA003 Localisation : RdC - Bureau 1 Ouvrage : 3 - Parois verticales intérieures - Revêtements de murs, poteaux, cloisons, gaines, coffres Partie d'ouvrage : Sous couche de tissus mural, de moquette murale ou de vinyle Description : Sous couche de tissus mural, de moquette murale ou de vinyle Localisation sur croquis : ZPSO-003
	Photo n° PhA004 Localisation : RdC - Dégagement 1; RdC - Dégagement 2; RdC - Acceuil Ouvrage : 5 - Planchers et planchers techniques - Revêtements de sols Partie d'ouvrage : Colle de carrelage Description : [Met] Colle grise Localisation sur croquis : ZPSO-004
	Photo n° PhA005 Localisation : RdC - Dégagement 1; RdC - Dégagement 2 Ouvrage : 4 - Plafonds et faux plafonds - Faux plafonds Partie d'ouvrage : Panneaux et plaques Description : Panneaux et plaques Localisation sur croquis : ZPSO-005

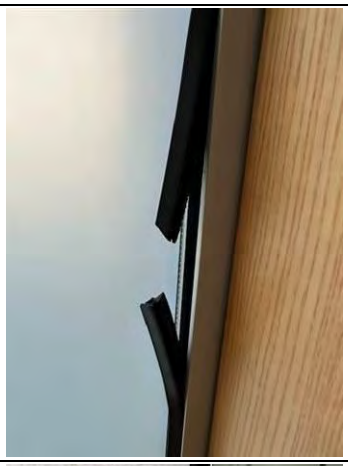
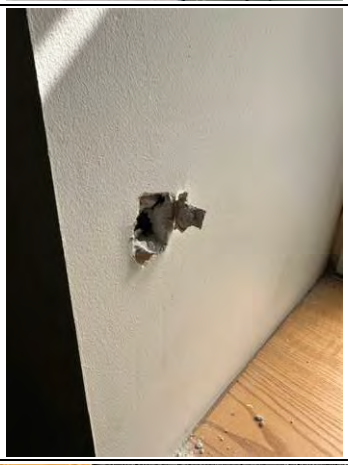
Photo n° PhA006 Localisation : RdC - Bureau 2 Ouvrage : 2 - Parois verticales extérieures et Façades - Menuiseries extérieures Partie d'ouvrage : Joint d'étanchéité entre menuiserie et structure Description : Joint d'étanchéité entre menuiserie et structure Localisation sur croquis : ZPSO-006
	Photo n° PhA007 Localisation : RdC - Acceuil; RdC - Bureau 2 Ouvrage : 2 - Parois verticales extérieures et Façades - Menuiseries extérieures Partie d'ouvrage : Joint d'étanchéité entre menuiserie et structure Description : Joint d'étanchéité entre menuiserie et structure Localisation sur croquis : ZPSO-007
	Photo n° PhA008 Localisation : RdC - Dégagement 1; RdC - Dégagement 2; RdC - Acceuil; RdC - Bureau 2; RdC - Bureau 3 Ouvrage : 3 - Parois verticales intérieures - Murs et cloisons maçonnés Partie d'ouvrage : Enduit à base de plâtre lissé ou taloché Description : Enduit à base de plâtre lissé ou taloché Localisation sur croquis : ZPSO-008

Photo n° PhA009 Localisation : RdC - Bureau 3 Ouvrage : 5 - Planchers et planchers techniques - Revêtements de sols Partie d'ouvrage : Sous-couche (carton, feutre, …) de revêtement souple Description : Sous-couche (carton, feutre, …) de revêtement souple Localisation sur croquis : ZPSO-010

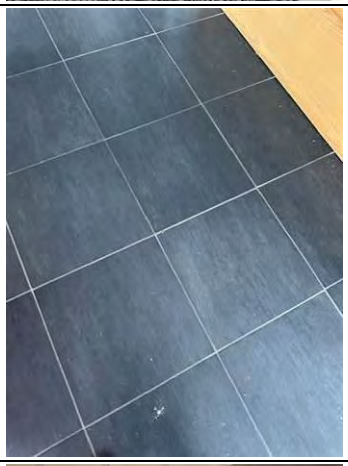
Photo n° PhA010 Localisation : RdC - Dégagement 1; RdC - Dégagement 2; RdC - Acceuil; RdC - Bureau 2; RdC - Bureau 3 Ouvrage : 3 - Parois verticales intérieures - Murs et cloisons maçonnés Partie d'ouvrage : Enduit à base de plâtre projeté Description : laine de verre Localisation sur croquis : ZPSO-009
	Photo n° PhA011 Localisation : RdC - Dégagement 1; RdC - Dégagement 2; RdC - Acceuil; RdC - Bureau 2; RdC - Bureau 3 Ouvrage : 5 - Planchers et planchers techniques - Revêtements de sols Partie d'ouvrage : Ragréage Description : Ragréage Localisation sur croquis : ZPSO-011
	Photo n° PhA012 Localisation : RdC - Dégagement 2 Ouvrage : 5 - Planchers et planchers techniques - Revêtements de sols Partie d'ouvrage : Moquette Description : Moquette+colle Localisation sur croquis : ZPSO-012

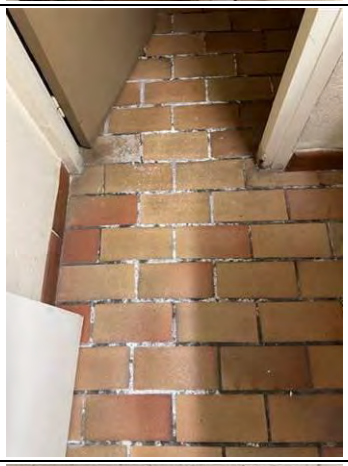
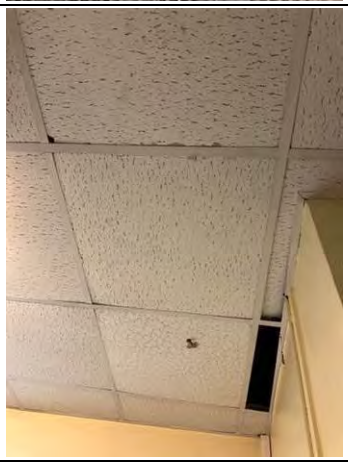
Photo n° PhA013 Localisation : RdC - Sas wc 1; RdC - Sas wc 2 Ouvrage : 3 - Parois verticales intérieures - Revêtements de murs, poteaux, cloisons, gaines, coffres Partie d'ouvrage : Colle de faïence Description : Colle de faïence Localisation sur croquis : ZPSO-013
	Photo n° PhA014 Localisation : RdC - Sas wc 1; RdC - Wc 1; RdC - Sas wc 2; RdC - Wc 2 Ouvrage : 5 - Planchers et planchers techniques - Revêtements de sols Partie d'ouvrage : Colle de carrelage Description : [Met] Colle grise en vrac Localisation sur croquis : ZPSO-014
	Photo n° PhA015 Localisation : RdC - Couloir 1 Ouvrage : 4 - Plafonds et faux plafonds - Faux plafonds Partie d'ouvrage : Panneaux et plaques Description : Panneaux et plaques Localisation sur croquis : ZPSO-016

Photo n° PhA016 Localisation : RdC - Couloir 1; RdC - Sas wc 1; RdC - Wc 1; RdC - Sas wc 2; RdC - Wc 2 Ouvrage : 3 - Parois verticales intérieures - Revêtements de murs, poteaux, cloisons, gaines, coffres Partie d'ouvrage : Primaire d'accrochage Description : Primaire d'accrochage Localisation sur croquis : ZPSO-017
	Photo n° PhA017 Localisation : RdC - Couloir 1; RdC - Archives 1; RdC - Couloir 2; RdC - Local informatique 1; RdC - Archives 4; RdC - Archives 5; RdC - Archives 6 Ouvrage : 5 - Planchers et planchers techniques - Revêtements de sols Partie d'ouvrage : Dalle de sol Description : [Met] Revêtement souple noir Localisation sur croquis : ZPSO-018
	Photo n° PhA018 Localisation : RdC - Couloir 2; RdC - Bureau 4 Ouvrage : 4 - Plafonds et faux plafonds - Faux plafonds Partie d'ouvrage : Panneaux et plaques Description : Panneaux et plaques avec laine marron Localisation sur croquis : ZPSO-020

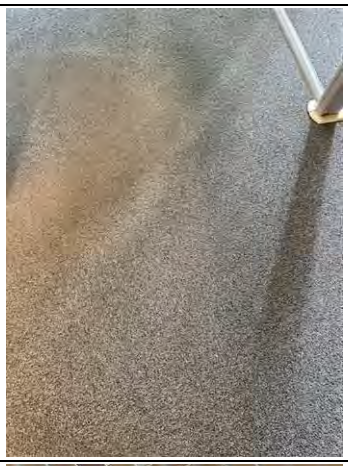
Photo n° PhA019 Localisation : RdC - Bureau 4 Ouvrage : 5 - Planchers et planchers techniques - Revêtements de sols Partie d'ouvrage : Colle non bitumineuse Description : [Met] Moquette grise avec couche bitumineuse et poussières Localisation sur croquis : ZPSO-021
	Photo n° PhA020 Localisation : RdC - Couloir 3; RdC - Bureau 5; RdC - Sortie; RdC - Dégagement 3; RdC - Sas wc 3; RdC - Wc 3 Ouvrage : 5 - Planchers et planchers techniques - Revêtements de sols Partie d'ouvrage : Colle de carrelage Description : Colle de carrelage Localisation sur croquis : ZPSO-022
	Photo n° PhA021 Localisation : RdC - Placard 1 Ouvrage : 3 - Parois verticales intérieures - Murs et cloisons maçonnés Partie d'ouvrage : Flocage Description : Flocage Localisation sur croquis : ZPSO-023
	Photo n° PhA022 Localisation : RdC - Sas wc 3; RdC - Wc 3 Ouvrage : 3 - Parois verticales intérieures - Revêtements de murs, poteaux, cloisons, gaines, coffres Partie d'ouvrage : Colle de carrelage Description : Colle de carrelage plinthe Localisation sur croquis : ZPSO-024

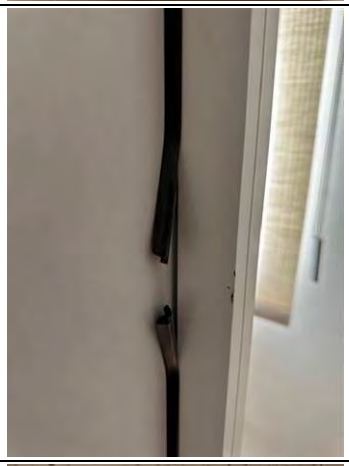
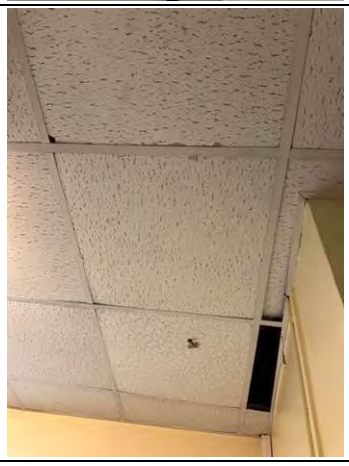
Photo n° PhA023 Localisation : RdC - Sas wc 3 Ouvrage : 3 - Parois verticales intérieures - Revêtements de murs, poteaux, cloisons, gaines, coffres Partie d'ouvrage : Colle de faïence Description : [Met] Colle beige non séparable couche plâtreuse blanche non séparable Localisation sur croquis : ZPSO-025
	Photo n° PhA024 Localisation : RdC - Bureau 5 Ouvrage : 3 - Parois verticales intérieures - Murs et cloisons maçonnés Partie d'ouvrage : Joint d'assemblage Description : Joint d'assemblage Localisation sur croquis : ZPSO-026
	Photo n° PhA025 Localisation : RdC - Bureau 5; RdC - Sortie; RdC - Dégagement 3 Ouvrage : 4 - Plafonds et faux plafonds - Faux plafonds Partie d'ouvrage : Panneaux et plaques Description : Panneaux et plaques Localisation sur croquis : ZPSO-027

Photo n° PhA026 Localisation : RdC - Dégagement 3 Ouvrage : 5 - Planchers et planchers techniques - Revêtements de sols Partie d'ouvrage : Colle non bitumineuse Description : Colle non bitumineuse Localisation sur croquis : ZPSO-028
	Photo n° PhA027 Localisation : RdC - Dégagement 3 Ouvrage : 5 - Planchers et planchers techniques - Revêtements de sols Partie d'ouvrage : Colle non bitumineuse Description : [Met] Revêtement souple orange Localisation sur croquis : ZPSO-029
	Photo n° PhA028 Localisation : Entresol - Bureau 7 Ouvrage : 5 - Planchers et planchers techniques - Revêtements de sols Partie d'ouvrage : Colle non bitumineuse Description : [Met] Moquette bleue avec couche bitumineuse Localisation sur croquis : ZPSO-030
	Photo n° PhA029 Localisation : RdC - Archives 2 Ouvrage : 5 - Planchers et planchers techniques - Revêtements de sols Partie d'ouvrage : Colle non bitumineuse Description : Colle non bitumineuse Localisation sur croquis : ZPSO-031

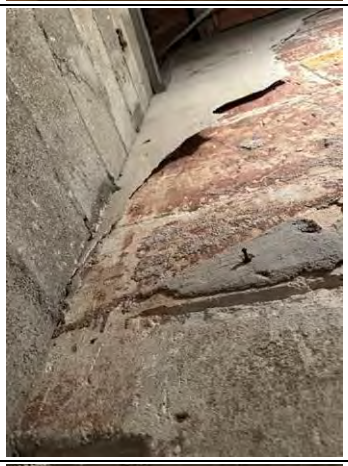
Photo n° PhA030 Localisation : RdC - Archives 3 Ouvrage : 5 - Planchers et planchers techniques - Revêtements de sols Partie d'ouvrage : Colle non bitumineuse Description : [Met] Colle polymère beige non séparable couche blanche non séparable Localisation sur croquis : ZPSO-032
	Photo n° PhA031 Localisation : RdC - Salle de réunion; RdC - Pièce 1; RdC - Pièce 2 Ouvrage : 5 - Planchers et planchers techniques - Revêtements de sols Partie d'ouvrage : Colle non bitumineuse Description : [Met] Moquette grise Localisation sur croquis : ZPSO-033
	Photo n° PhA032 Localisation : RdC - Salle de réunion Ouvrage : 4 - Plafonds et faux plafonds - Faux plafonds Partie d'ouvrage : Panneaux et plaques Description : Panneaux et plaques Localisation sur croquis : ZPSO-034
	Photo n° PhA033 Localisation : RdC - Pièce 2 Ouvrage : 4 - Plafonds et faux plafonds - Faux plafonds Partie d'ouvrage : Panneaux et plaques Description : Panneaux et plaques Localisation sur croquis : ZPSO-036

Photo n° PhA034 Localisation : RdC - Réserve 1 Ouvrage : 5 - Planchers et planchers techniques - Revêtements de sols Partie d'ouvrage : Ragréage Description : Ragréage Localisation sur croquis : ZPSO-037
	Photo n° PhA035 Localisation : RdC - Escalier cave Ouvrage : 3 - Parois verticales intérieures - Murs et cloisons maçonnés Partie d'ouvrage : Enduit à base de plâtre projeté Description : Enduit à base de plâtre projeté Localisation sur croquis : ZPSO-039
	Photo n° PhA036 Localisation : S-Sol - Cave 1 Ouvrage : 6 - Conduits et accessoires intérieurs - Conduits de fluides (air, eau, vapeur, fumée, échappement, autres fluides) Partie d'ouvrage : Conduit en fibres-ciment Description : Conduit en fibres-ciment Localisation sur croquis : ZPSO-040

Photo n° PhA037 Localisation : S-Sol - Cave 1 Ouvrage : 5 - Planchers et planchers techniques - Revêtements de sols Partie d'ouvrage : Ragréage Description : Ragréage Localisation sur croquis : ZPSO-041
	Photo n° PhA038 Localisation : RdC - Bureau 6 Ouvrage : 5 - Planchers et planchers techniques - Revêtements de sols Partie d'ouvrage : Colle non bitumineuse Description : Colle non bitumineuse+moquette bleu Localisation sur croquis : ZPSO-044
	Photo n° PhA039 Localisation : RdC - Archives 6 Ouvrage : 5 - Planchers et planchers techniques - Revêtements de sols Partie d'ouvrage : Colle non bitumineuse Description : [Met] Moquette beige Localisation sur croquis : ZPSO-045
	Photo n° PhA040 Localisation : RdC - Bureau 6 Ouvrage : 2 - Parois verticales extérieures et Façades - Menuiseries extérieures Partie d'ouvrage : Joint d'étanchéité entre menuiserie et structure Description : Joint d'étanchéité entre menuiserie et structure Localisation sur croquis : ZPSO-047
