Pavillon VALOIS

Cognac

T3 - N°AA 102

DPE diagnostic de performance énergétique (logement)

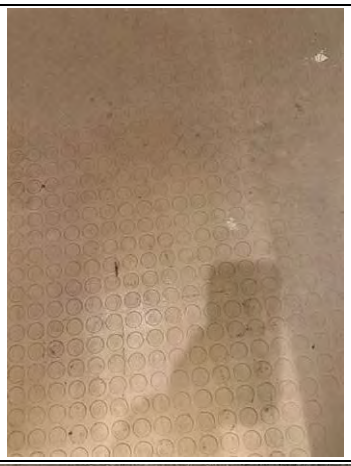
Photo n° PhA026 Localisation : RdC - Dégagement 3 Ouvrage : 5 - Planchers et planchers techniques - Revêtements de sols Partie d'ouvrage : Colle non bitumineuse Description : Colle non bitumineuse Localisation sur croquis : ZPSO-028
	Photo n° PhA027 Localisation : RdC - Dégagement 3 Ouvrage : 5 - Planchers et planchers techniques - Revêtements de sols Partie d'ouvrage : Colle non bitumineuse Description : [Met] Revêtement souple orange Localisation sur croquis : ZPSO-029
	Photo n° PhA028 Localisation : Entresol - Bureau 7 Ouvrage : 5 - Planchers et planchers techniques - Revêtements de sols Partie d'ouvrage : Colle non bitumineuse Description : [Met] Moquette bleue avec couche bitumineuse Localisation sur croquis : ZPSO-030
	Photo n° PhA029 Localisation : RdC - Archives 2 Ouvrage : 5 - Planchers et planchers techniques - Revêtements de sols Partie d'ouvrage : Colle non bitumineuse Description : Colle non bitumineuse Localisation sur croquis : ZPSO-031
