Pavillon VALOIS
Cognac

BÂTIMENT AA - R+3 & COMBLES

T3 DUPLEX - N°AA 303

DPE diagnostic de performance énergétique (logement)

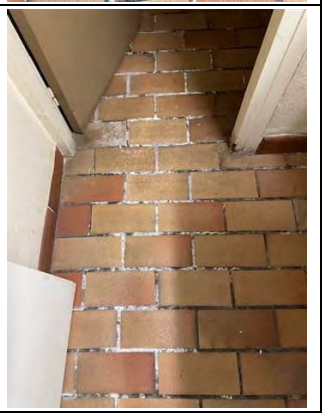
Localisation	Identifiant + Description	Conclusion (justification)	Etat de conservation et préconisations	Photo
RdC - Local informatique 1	Identifiant: ZPSO-074-ZPSO-005-p002 Description: Colle non bitumineuse Liste selon annexe.13-9 du CSP: C Quantité estimée: 9 m2	Présence d'amiante (Après analyse en laboratoire)	Bon état Préconisation : Prévoir la dépose et l'évacuation des matériaux amiantés par un professionnel du désamiantage	
S-Sol - Cave 1	Identifiant: ZPSO-040-ZPSO-040-P040 Description: Conduit en fibres-ciment Liste selon annexe.13-9 du CSP: C Quantité estimée: 1 U	Présence d'amiante (Après analyse en laboratoire)	Bon état Préconisation : Prévoir la dépose et l'évacuation des matériaux amiantés par un professionnel du désamiantage	
RdC - Sas wc 1; RdC - Wc 1; RdC - Sas wc 2; RdC - Wc 2	Identifiant: ZPSO-015-ZPSO-015-P015 Description: [Met] Colle blanche Liste selon annexe.13-9 du CSP: C Quantité estimée: 20 ml	Présence d'amiante (Après analyse en laboratoire)	Bon état Préconisation : Prévoir la dépose et l'évacuation des matériaux amiantés par un professionnel du désamiantage

Identifiant: ZPSO-014-2-ZPSO-014-P014-2 Description: [Met] Matériau compact blanc en faible quantité Liste selon annexe.13-9 du CSP: C Quantité estimée: 10 m2	Présence d'amiante (Après analyse en laboratoire)	Bon état Préconisation : Prévoir la dépose et l'évacuation des matériaux amiantés par un professionnel du désamiantage

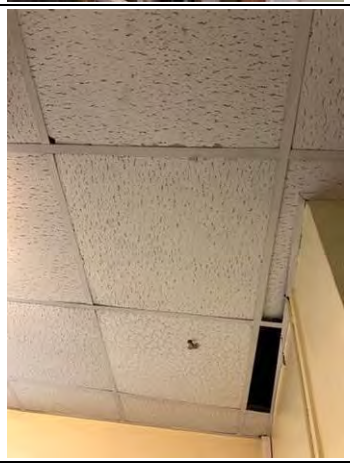
Localisation	Identifiant + Description	Photo
	Identifiant: ZPSO-018-2-ZPSO-018-P018-2 Description: [Met] Colle beige non séparable ragréage gris non séparable couche blanche non séparable Liste selon annexe.13-9 du CSP: C	
RdC - Couloir 1; RdC - Sas wc 1; RdC - Wc 1; RdC - Sas wc 2; RdC - Wc 2	Identifiant: ZPSO-017-ZPSO-017-P017 Description: Primaire d'accrochage Liste selon annexe.13-9 du CSP: C	
RdC - Couloir 2; RdC - Bureau 4	Identifiant: ZPSO-020-ZPSO-020-P020 Description: Panneaux et plaques avec laine marron Liste selon annexe.13-9 du CSP: C

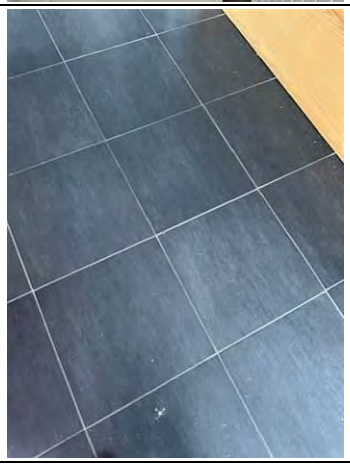
Localisation	Identifiant + Description	Photo
RdC - Couloir 3; RdC - Bureau 5; RdC - Sortie; RdC - Dégagement 3; RdC - Sas wc 3; RdC - Wc 3	Identifiant: ZPSO-022-ZPSO-022-P022 Description: Colle de carrelage Liste selon annexe.13-9 du CSP: C	
RdC - Dégagement 1; RdC - Dégagement 2	Identifiant: ZPSO-005-ZPSO-005-P005 Description: Panneaux et plaques Liste selon annexe.13-9 du CSP: C	
RdC - Dégagement 1; RdC - Dégagement 2; RdC - Acceuil	Identifiant: ZPSO-004-ZPSO-004-P004 Description: [Met] Colle grise Liste selon annexe.13-9 du CSP: C

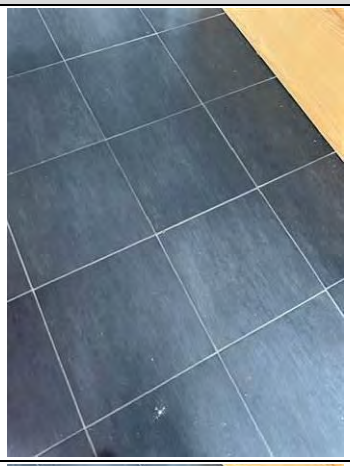
Localisation	Identifiant + Description	Photo
	Identifiant: ZPSO-004-2-ZPSO-004-P004-2 Description: [Met] Couche plâtreuse blanche non séparable carton non séparable Liste selon annexe.13-9 du CSP: C

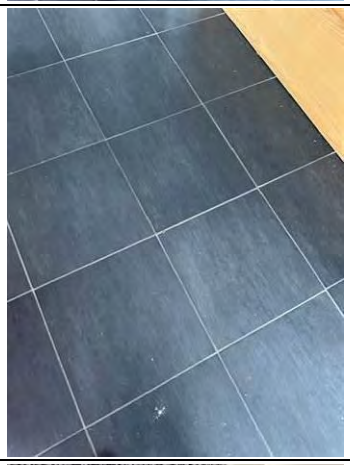
RdC - Dégagement 1; RdC - Dégagement 2; RdC - Acceuil; RdC - Bureau 2; RdC - Bureau 3	Identifiant: ZPSO-011-ZPSO-011-P011 Description: Ragréage Liste selon annexe.13-9 du CSP: C

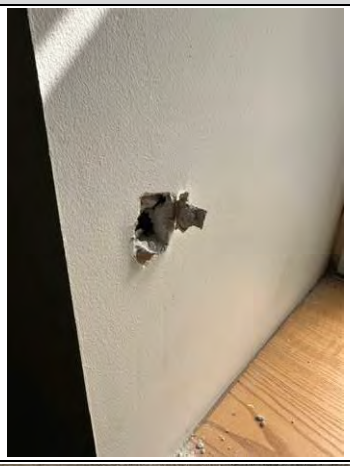
Localisation	Identifiant + Description	Photo
	Identifiant: ZPSO-008-ZPSO-008-P008 Description: Enduit à base de plâtre lissé ou taloché Liste selon annexe.13-9 du CSP: C

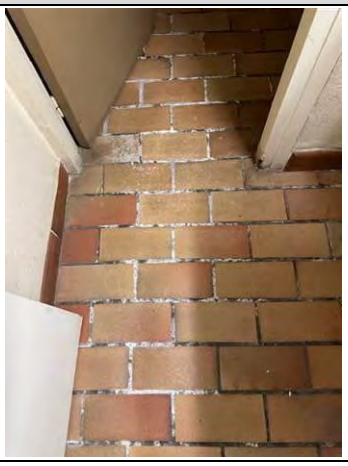
Localisation	Identifiant + Description	Photo
RdC - Sas wc 1; RdC - Wc 1; RdC - Sas wc 2; RdC - Wc 2	Identifiant: ZPSO-014-ZPSO-014-P014 Description: [Met] Colle grise en vrac Liste selon annexe.13-9 du CSP: C

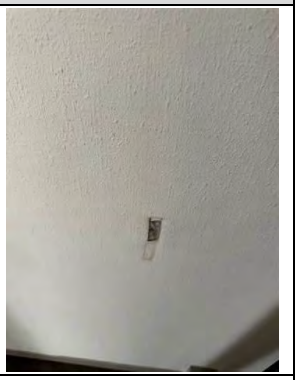
Zone	Identifiant + Description	Conclusion (justification)	Photo
ZPSO-003	Localisation : RdC - Bureau 1 Echantillons : ZPSO-003-P003 Description : Sous couche de tissus mural, de moquette murale ou de vinyle	Absence d'amiante (Après analyse en laboratoire)

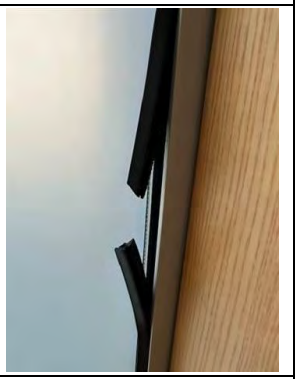
017	Localisation : RdC - Acceuil Echantillons : Description : Porte - Aluminium et Brut	Matériau ou produit qui par nature ne contient pas d'amiante	
018	Localisation : RdC - Bureau 2; Entresol - Pièce 3; RdC - Pièce 1; RdC - Pièce 2; RdC - Accès ascenseur; RdC - Dégagement 4; 1er étage - Bureau 6; 1er étage - Archives 1; 1er étage - Archives 2 Echantillons : Description : Sol - Béton et Moquette collée	Matériau ou produit qui par nature ne contient pas d'amiante	
019	Localisation : RdC - Bureau 2 Echantillons : Description : Fenêtre 1 - Bois >1949 et Peinture	Matériau ou produit qui par nature ne contient pas d'amiante	
ZPSO-006	Localisation : RdC - Bureau 2 Echantillons : ZPSO-006-P006 Description : Joint d'étanchéité entre menuiserie et structure	Absence d'amiante (Après analyse en laboratoire)

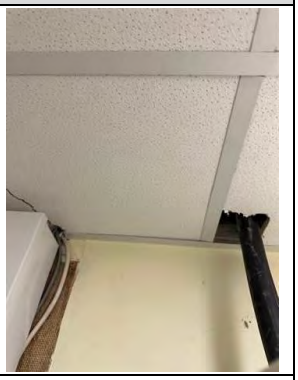
Zone	Identifiant + Description	Conclusion (justification)	Photo
ZPSO-016	Localisation : RdC - Couloir 1 Echantillons : ZPSO-016-P016 Description : Panneaux et plaques	Absence d'amiante (Après analyse en laboratoire)

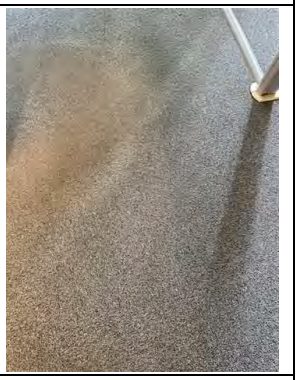
022	Localisation : RdC - Archives 1 Echantillons : Description : Sol - Béton et Dalles plastiques	Matériau ou produit qui par nature ne contient pas d'amiante	
ZPSO-021	Localisation : RdC - Bureau 4 Echantillons : ZPSO-021-P021 Description : [Met] Moquette grise avec couche bitumineuse et poussières	Absence d'amiante (Après analyse en laboratoire)

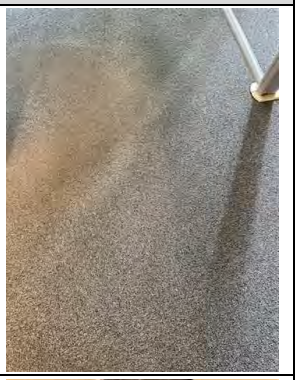
Zone	Identifiant + Description	Conclusion (justification)	Photo
ZPSO-021-2	Localisation : RdC - Bureau 4 Echantillons : ZPSO-021-P021-2 Description : [Met] Colle polymère jaune non séparable ragréage rose non séparable	Absence d'amiante (Après analyse en laboratoire)

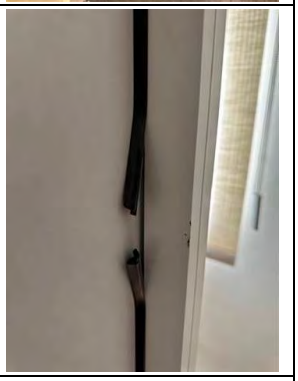
ZPSO-074	Localisation : RdC - Local informatique 1 Echantillons : ZPSO-005-p002 Description : Colle non bitumineuse	Présence d'amiante (Après analyse en laboratoire)	
ZPSO-026	Localisation : RdC - Bureau 5 Echantillons : ZPSO-026-P027 Description : Joint d'assemblage	Absence d'amiante (Après analyse en laboratoire)

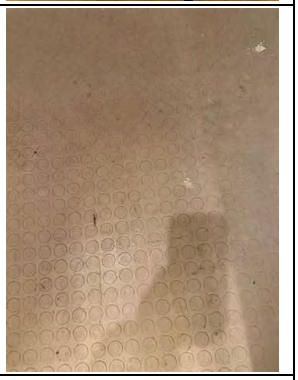
ZPSO-031	Localisation : RdC - Archives 2 Echantillons : ZPSO-031-P032 Description : Colle non bitumineuse	Absence d'amiante (Après analyse en laboratoire)	
ZPSO-032	Localisation : RdC - Archives 3 Echantillons : ZPSO-032-P033 Description : [Met] Colle polymère beige non séparable couche blanche non séparable	Absence d'amiante (Après analyse en laboratoire)

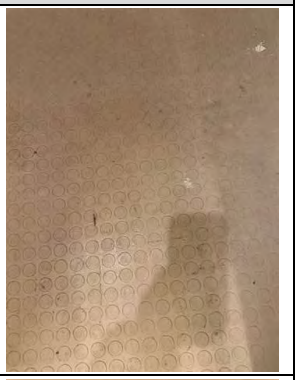
Zone	Identifiant + Description	Conclusion (justification)	Photo
ZPSO-032-2	Localisation : RdC - Archives 3 Echantillons : ZPSO-032-P033-2 Description : [Met] Revêtement souple beige	Absence d'amiante (Après analyse en laboratoire)

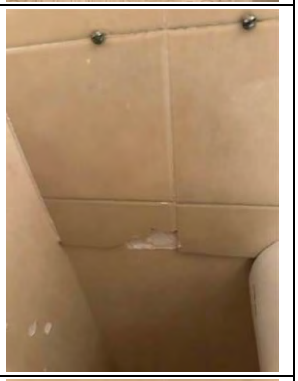
ZPSO-025	Localisation : RdC - Sas wc 3 Echantillons : ZPSO-025-P026 Description : [Met] Colle beige non séparable couche plâtreuse blanche non séparable	Absence d'amiante (Après analyse en laboratoire)

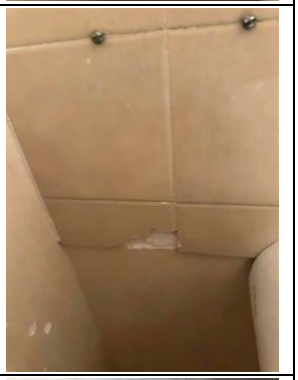
ZPSO-025-2	Localisation : RdC - Sas wc 3 Echantillons : ZPSO-025-P026-2 Description : [Met] Joint cassant blanc peinture non séparable	Absence d'amiante (Après analyse en laboratoire)

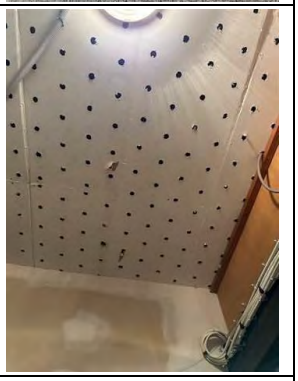
Zone	Identifiant + Description	Conclusion (justification)	Photo
ZPSO-030-2	Localisation : Entresol - Bureau 7 Echantillons : ZPSO-030-P031-2 Description : [Met] Colle polymère jaune non séparable ragréage gris non séparable	Absence d'amiante (Après analyse en laboratoire)	
ZPSO-034	Localisation : RdC - Salle de réunion Echantillons : ZPSO-034-P035 Description : Panneaux et plaques	Absence d'amiante (Après analyse en laboratoire)

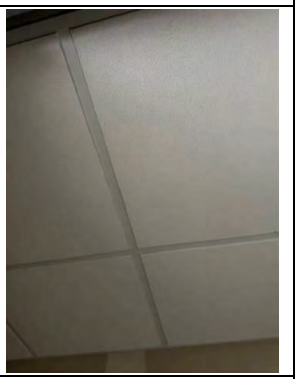
040	Localisation : RdC - Pièce 1; RdC - Pièce 2 Echantillons : Description : Mur - Plâtre >1949 et brut	Matériau ou produit qui par nature ne contient pas d'amiante	
ZPSO-036	Localisation : RdC - Pièce 2 Echantillons : ZPSO-036-P036 Description : Panneaux et plaques	Absence d'amiante (Après analyse en laboratoire)

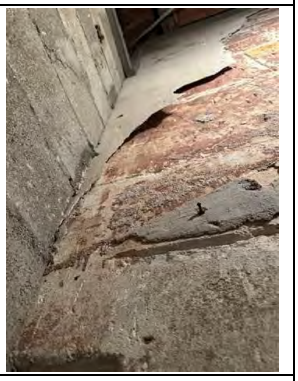
Zone	Identifiant + Description	Conclusion (justification)	Photo
046	Localisation : RdC - Cage d'escalier; RdC - Escalier cave Echantillons : Description : Contre-marche - Béton et Brut	Matériau ou produit qui par nature ne contient pas d'amiante	
047	Localisation : RdC - Cage d'escalier; RdC - Escalier cave Echantillons : Description : Marche - Béton et Brut	Matériau ou produit qui par nature ne contient pas d'amiante	
048	Localisation : RdC - Escalier cave; RdC - Réserve 2; RdC - Réserve 3; 1er étage - Balcon; 2ème étage - Combles 1; 2ème étage - Combles 2; S-Sol - Cave 1; S-Sol - Cave 2 Echantillons : Description : Mur - pierres et brut	Matériau ou produit qui par nature ne contient pas d'amiante	
ZPSO-039	Localisation : RdC - Escalier cave Echantillons : ZPSO-039-P039 Description : Enduit à base de plâtre projeté	Absence d'amiante (Après analyse en laboratoire)

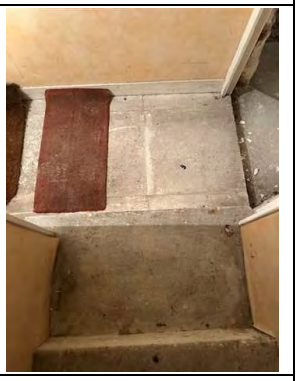
ZPSO-038	Localisation : RdC - Réserve 1 Echantillons : ZPSO-038-P038 Description : [Met] Revêtement souple gris	Absence d'amiante (Après analyse en laboratoire)	
ZPSO-037	Localisation : RdC - Réserve 1 Echantillons : ZPSO-037-P037 Description : Ragréage	Absence d'amiante (Après analyse en laboratoire)

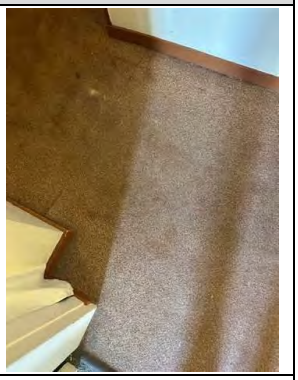
Zone	Identifiant + Description	Conclusion (justification)	Photo
ZPSO-045	Localisation : RdC - Archives 6 Echantillons : ZPSO-045-P045 Description : [Met] Moquette beige	Absence d'amiante (Après analyse en laboratoire)

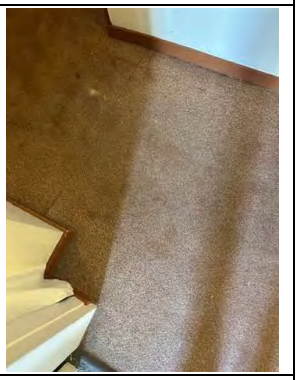
063	Localisation : RdC - Archives 6; 1er étage - Escalier Echantillons : Description : Mur - Plâtre et Peinture	Matériau ou produit qui par nature ne contient pas d'amiante	
ZPSO-045-2	Localisation : RdC - Archives 6 Echantillons : ZPSO-045-P045-2 Description : [Met] Colle polymère jaune non séparable ragréage gris non séparable	Absence d'amiante (Après analyse en laboratoire)

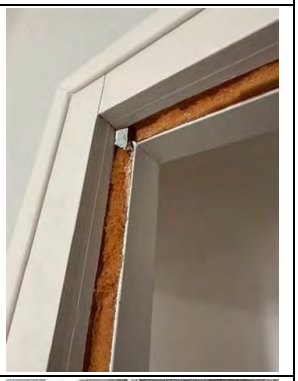
Zone	Identifiant + Description	Conclusion (justification)	Photo
066	Localisation : 1er étage - Bureau 1; 1er étage - Bureau 2; 1er étage - Dégagement 1; 1er étage - Bureau 3; 1er étage - Bureau 4; 1er étage - Bureau 5 Echantillons : Description : Mur - Plâtre >1949 et toile de verre peinte	Matériau ou produit qui par nature ne contient pas d'amiante	
ZPSO-053	Localisation : 1er étage - Bureau 3 Echantillons : ZPSO-053-P053 Description : Isolant intérieur de porte	Absence d'amiante (Après analyse en laboratoire)

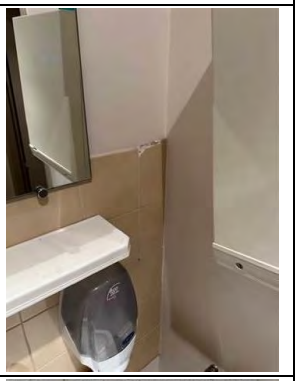
ZPSO-052	Localisation : 1er étage - Bureau 4 Echantillons : ZPSO-052-P052 Description : Joint de dilatation et d'assemblage	Absence d'amiante (Après analyse en laboratoire)	
067	Localisation : 1er étage - Sas wc 1 Echantillons : Description : Mur - Plâtre >1949 et peinture et faïence	Matériau ou produit qui par nature ne contient pas d'amiante	
ZPSO-057	Localisation : 1er étage - Sas wc 1 Echantillons : ZPSO-057-P057 Description : Colle de faïence	Absence d'amiante (Après analyse en laboratoire)

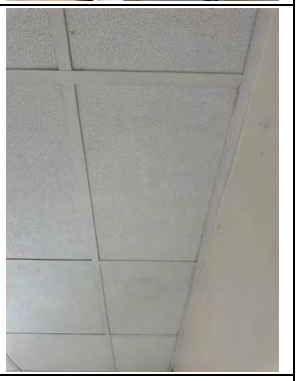
ZPSO-056	Localisation : 1er étage - Bureau 6 Echantillons : ZPSO-056-P056 Description : Panneaux et plaques	Absence d'amiante (Après analyse en laboratoire)

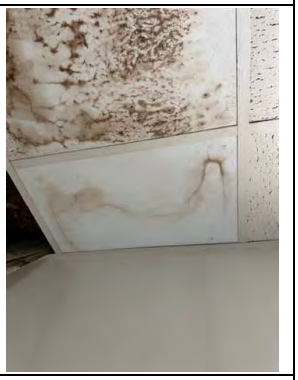
Zone	Identifiant + Description	Conclusion (justification)	Photo
069	Localisation : 1er étage - Palier 3; 1er étage - Bureau 7; 1er étage - Bureau 8; 1er étage - Bureau 9; 1er étage - Bureau 10; 1er étage - Dégagement 2; 1er étage - Wc 2; 1er étage - Escalier; 2ème étage - Wc 1; 2ème étage - Chambre 1; 2ème étage - Wc 2; 2ème étage - Chambre 2; 2ème étage - Salle de bain; 2ème étage - Chambre 3; 2ème étage - Couloir 1; 2ème étage - Salle de bain 2; 2ème étage - Chambre 4; 2ème étage - Wc 3 Echantillons : Description : Plafond - Plâtre et Peinture > 3m	Matériau ou produit qui par nature ne contient pas d'amiante	
ZPSO-058	Localisation : 1er étage - Sortie jardin 1 Echantillons : ZPSO-058-P058 Description : Panneaux et plaques blanches	Absence d'amiante (Après analyse en laboratoire)

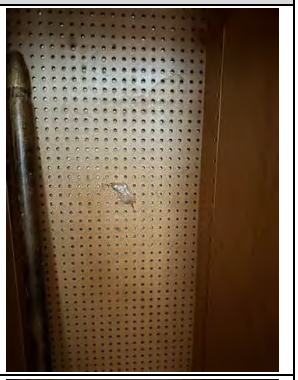
Zone	Identifiant + Description	Conclusion (justification)	Photo
ZPSO-061	Localisation : 1er étage - Cuisine 1 Echantillons : ZPSO-061-P061 Description : Revêtements durs isorel	Absence d'amiante (Après analyse en laboratoire)

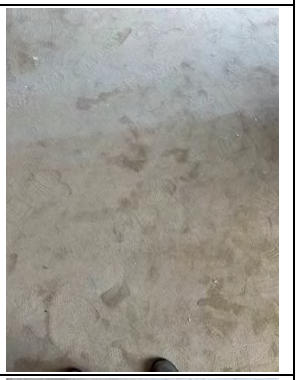
187	Localisation : 1er étage - Chaufferie Echantillons : Description : Mur - A, B, C, D - Ciment et Enduit	Matériau ou produit qui par nature ne contient pas d'amiante	
188	Localisation : 1er étage - Chaufferie Echantillons : Description : Porte - A - Bois et Peinture	Matériau ou produit qui par nature ne contient pas d'amiante	
ZPSO-064	Localisation : 2ème étage - Palier 4 Echantillons : ZPSO-064-P064 Description : [Met] Moquette beige	Absence d'amiante (Après analyse en laboratoire)

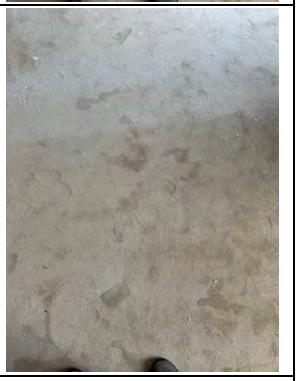
ZPSO-064-2	Localisation : 2ème étage - Palier 4 Echantillons : ZPSO-064-P064-2 Description : [Met] Colle polymère jaune non séparable ragréage rose non séparable	Absence d'amiante (Après analyse en laboratoire)

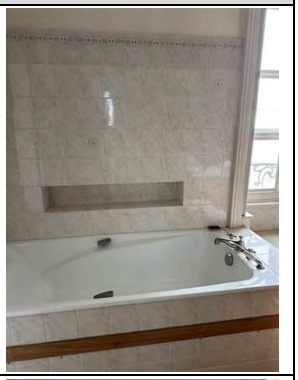
Zone	Identifiant + Description	Conclusion (justification)	Photo
ZPSO-065	Localisation : 2ème étage - Salle de bain Echantillons : ZPSO-065-P065 Description : [Met] Colle beige couche grise non séparable	Absence d'amiante (Après analyse en laboratoire)

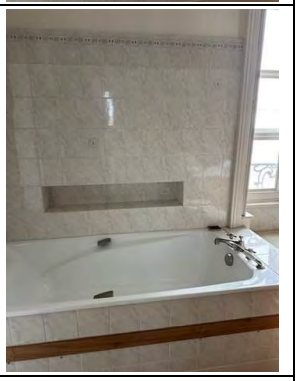
ZPSO-065-2	Localisation : 2ème étage - Salle de bain Echantillons : ZPSO-065-P065-2 Description : [Met] Joint cassant blanc	Absence d'amiante (Après analyse en laboratoire)

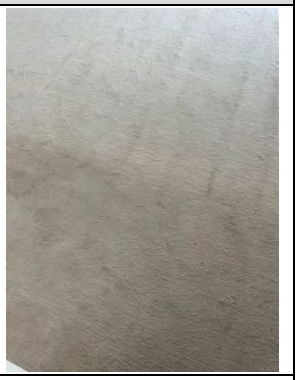
Zone	Identifiant + Description	Conclusion (justification)	Photo
ZPSO-069	Localisation : 3ème étage - Chambre 4 Echantillons : ZPSO-069-P069 Description : Colle non bitumineuse	Absence d'amiante (Après analyse en laboratoire)

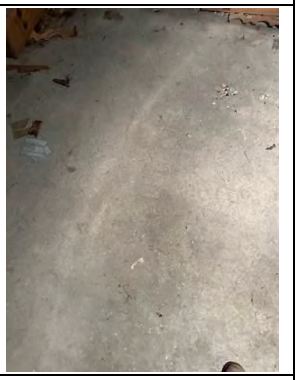
097	Localisation : 3ème étage - Chambre 4 Echantillons : Description : Garde-corps - C, D - Métal et Peinture	Matériau ou produit qui par nature ne contient pas d'amiante	
ZPSO-041	Localisation : S-Sol - Cave 1 Echantillons : ZPSO-041-P041 Description : Ragréage	Absence d'amiante (Après analyse en laboratoire)

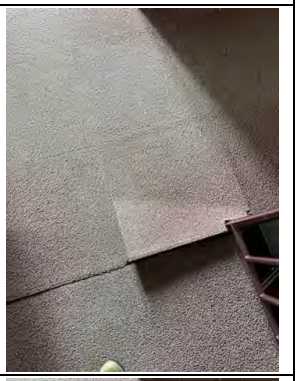
ZPSO-048	Localisation : 1er étage - Palier 1; 1er étage - Bureau 1; 1er étage - Bureau 2 Echantillons : ZPSO-048-P048 Description : [Met] Moquette multicolore avec couche bitumineuse	Absence d'amiante (Après analyse en laboratoire)

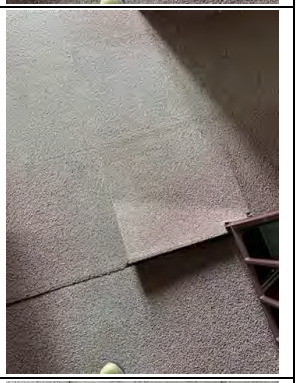
ZPSO-048-2	Localisation : 1er étage - Palier 1; 1er étage - Bureau 1; 1er étage - Bureau 2 Echantillons : ZPSO-048-P048-2 Description : [Met] Colle polymère jaune en vrac non séparable bois aggloméré en faible quantité non séparable	Absence d'amiante (Après analyse en laboratoire)

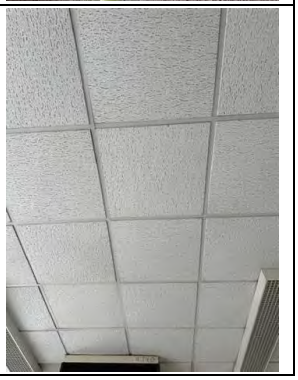
ZPSO-054	Localisation : 1er étage - Palier 1; 1er étage - Bureau 1; 1er étage - Bureau 2; 1er étage - Bureau 3; 1er étage - Bureau 4; 1er étage - Bureau 5; 1er étage - Palier 2; 1er étage - Bureau 6; 1er étage - Archives 1; 1er étage - Archives 2 Echantillons : ZPSO-054-P054 Description : Panneaux et plaques	Absence d'amiante (Après analyse en laboratoire)

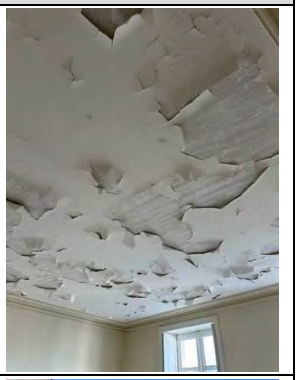
Zone	Identifiant + Description	Conclusion (justification)	Photo
ZPSO-067	Localisation : 2ème étage - Palier 4; 2ème étage - Wc 1; 2ème étage - Chambre 1; 2ème étage - Wc 2; 2ème étage - Chambre 2; 2ème étage - Salle de bain; 2ème étage - Chambre 3; 2ème étage - Couloir 1; 2ème étage - Salle de bain 2; 2ème étage - Chambre 4; 2ème étage - Wc 3 Echantillons : ZPSO-067-P067 Description : Peinture	Absence d'amiante (Après analyse en laboratoire)

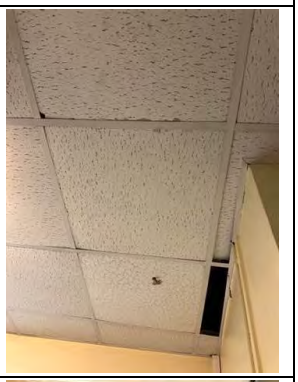
Zone	Identifiant + Description	Conclusion (justification)	Photo
ZPSO-007	Localisation : RdC - Acceuil; RdC - Bureau 2 Echantillons : ZPSO-007-P007 Description : Joint d'étanchéité entre menuiserie et structure	Absence d'amiante (Après analyse en laboratoire)	
ZPSO-019	Localisation : RdC - Archives 1; RdC - Couloir 2; RdC - Bureau 4; RdC - Local informatique 1; RdC - Archives 4 Echantillons : ZPSO-019-P019 Description : Panneaux et plaques moucheté	Absence d'amiante (Après analyse en laboratoire)	
ZPSO-027	Localisation : RdC - Bureau 5; RdC - Sortie; RdC - Dégagement 3 Echantillons : ZPSO-027-P028 Description : Panneaux et plaques	Absence d'amiante (Après analyse en laboratoire)

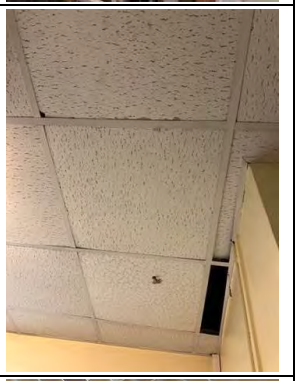
Zone	Identifiant + Description	Conclusion (justification)	Photo
ZPSO-017	Localisation : RdC - Couloir 1; RdC - Sas wc 1; RdC - Wc 1; RdC - Sas wc 2; RdC - Wc 2 Echantillons : ZPSO-017-P017 Description : Primaire d'accrochage	Absence d'amiante (Après analyse en laboratoire)	
ZPSO-020	Localisation : RdC - Couloir 2; RdC - Bureau 4 Echantillons : ZPSO-020-P020 Description : Panneaux et plaques avec laine marron	Absence d'amiante (Après analyse en laboratoire)

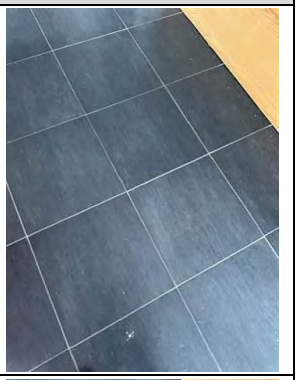
Zone	Identifiant + Description	Conclusion (justification)	Photo
ZPSO-004	Localisation : RdC - Dégagement 1; RdC - Dégagement 2; RdC - Acceuil Echantillons : ZPSO-004-P004 Description : [Met] Colle grise	Absence d'amiante (Après analyse en laboratoire)

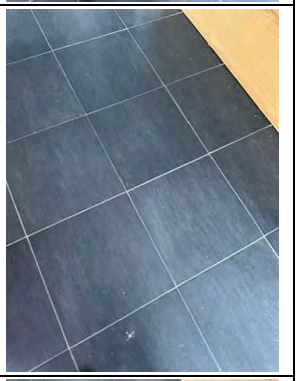
ZPSO-004-2	Localisation : RdC - Dégagement 1; RdC - Dégagement 2; RdC - Acceuil Echantillons : ZPSO-004-P004-2 Description : [Met] Couche plâtreuse blanche non séparable carton non séparable	Absence d'amiante (Après analyse en laboratoire)

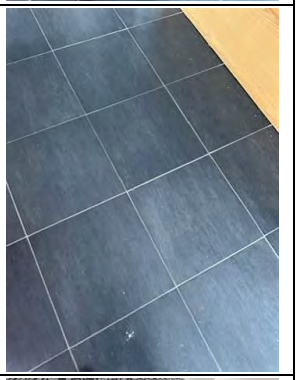
ZPSO-011	Localisation : RdC - Dégagement 1; RdC - Dégagement 2; RdC - Acceuil; RdC - Bureau 2; RdC - Bureau 3 Echantillons : ZPSO-011-P011 Description : Ragréage	Absence d'amiante (Après analyse en laboratoire)

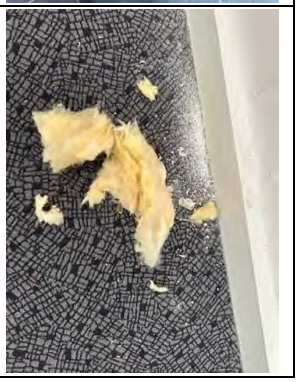
ZPSO-009	Localisation : RdC - Dégagement 1; RdC - Dégagement 2; RdC - Acceuil; RdC - Bureau 2; RdC - Bureau 3 Echantillons : ZPSO-009-P009 Description : laine de verre	Absence d'amiante (Après analyse en laboratoire)

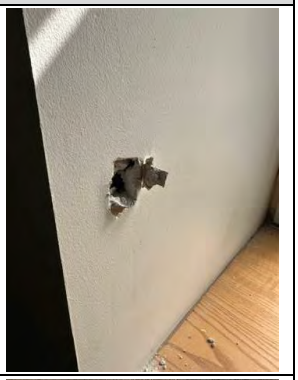
Zone	Identifiant + Description	Conclusion (justification)	Photo
ZPSO-008	Localisation : RdC - Dégagement 1; RdC - Dégagement 2; RdC - Acceuil; RdC - Bureau 2; RdC - Bureau 3 Echantillons : ZPSO-008-P008 Description : Enduit à base de plâtre lissé ou taloché	Absence d'amiante (Après analyse en laboratoire)

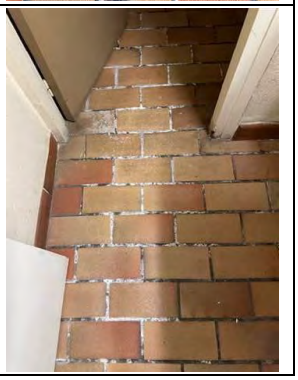
ZPSO-015	Localisation : RdC - Sas wc 1; RdC - Wc 1; RdC - Sas wc 2; RdC - Wc 2 Echantillons : ZPSO-015-P015 Description : [Met] Colle blanche	Présence d'amiante (Après analyse en laboratoire)	
ZPSO-014	Localisation : RdC - Sas wc 1; RdC - Wc 1; RdC - Sas wc 2; RdC - Wc 2 Echantillons : ZPSO-014-P014 Description : [Met] Colle grise en vrac	Absence d'amiante (Après analyse en laboratoire)

Il convient donc de veiller au maintien du bon état de conservation des matériaux et produits contenant de l'amiante afin de remédier au plus tôt aux situations d'usure anormale ou de dégradation.

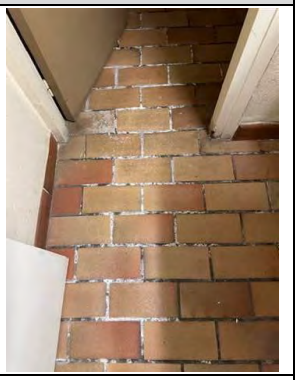
Zone	Identifiant + Description	Conclusion (justification)	Photo
ZPSO-014-2	Localisation : RdC - Sas wc 1; RdC - Wc 1; RdC - Sas wc 2; RdC - Wc 2 Echantillons : ZPSO-014-P014-2 Description : [Met] Matériau compact blanc en faible quantité	Présence d'amiante (Après analyse en laboratoire)

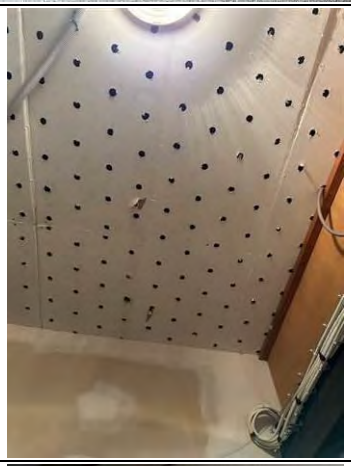
Photo n° PhA032 Localisation : RdC - Salle de réunion Ouvrage : 4 - Plafonds et faux plafonds - Faux plafonds Partie d'ouvrage : Panneaux et plaques Description : Panneaux et plaques Localisation sur croquis : ZPSO-034

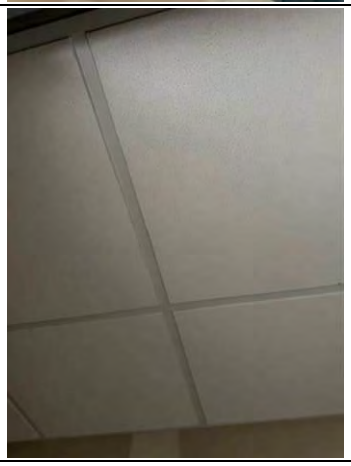
Photo n° PhA033 Localisation : RdC - Pièce 2 Ouvrage : 4 - Plafonds et faux plafonds - Faux plafonds Partie d'ouvrage : Panneaux et plaques Description : Panneaux et plaques Localisation sur croquis : ZPSO-036

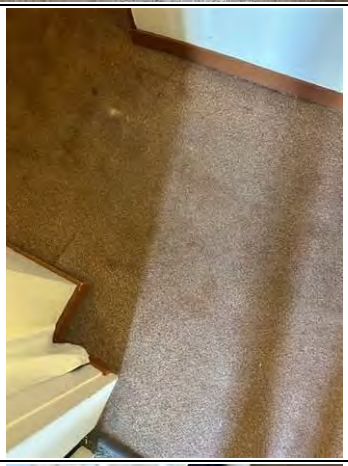
Photo n° PhA037 Localisation : S-Sol - Cave 1 Ouvrage : 5 - Planchers et planchers techniques - Revêtements de sols Partie d'ouvrage : Ragréage Description : Ragréage Localisation sur croquis : ZPSO-041
	Photo n° PhA038 Localisation : RdC - Bureau 6 Ouvrage : 5 - Planchers et planchers techniques - Revêtements de sols Partie d'ouvrage : Colle non bitumineuse Description : Colle non bitumineuse+moquette bleu Localisation sur croquis : ZPSO-044

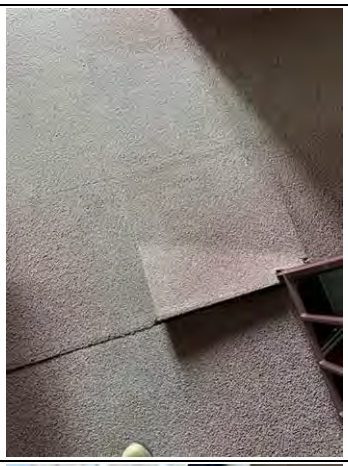
Photo n° PhA039 Localisation : RdC - Archives 6 Ouvrage : 5 - Planchers et planchers techniques - Revêtements de sols Partie d'ouvrage : Colle non bitumineuse Description : [Met] Moquette beige Localisation sur croquis : ZPSO-045
	Photo n° PhA040 Localisation : RdC - Bureau 6 Ouvrage : 2 - Parois verticales extérieures et Façades - Menuiseries extérieures Partie d'ouvrage : Joint d'étanchéité entre menuiserie et structure Description : Joint d'étanchéité entre menuiserie et structure Localisation sur croquis : ZPSO-047

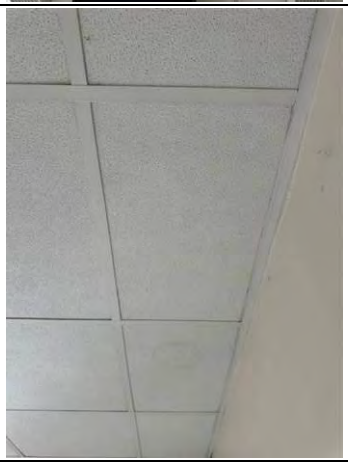
Photo n° PhA046 Localisation : 1er étage - Bureau 3 Ouvrage : 3 - Parois verticales intérieures - Portes coupe-feu, pare-flamme, isothermiques, frigorifiques Partie d'ouvrage : Isolant intérieur de porte Description : Isolant intérieur de porte Localisation sur croquis : ZPSO-053
	Photo n° PhA047 Localisation : 1er étage - Palier 1; 1er étage - Bureau 1; 1er étage - Bureau 2; 1er étage - Bureau 3; 1er étage - Bureau 4; 1er étage - Bureau 5; 1er étage - Palier 2; 1er étage - Bureau 6; 1er étage - Archives 1; 1er étage - Archives 2 Ouvrage : 4 - Plafonds et faux plafonds - Faux plafonds Partie d'ouvrage : Panneaux et plaques Description : Panneaux et plaques Localisation sur croquis : ZPSO-054

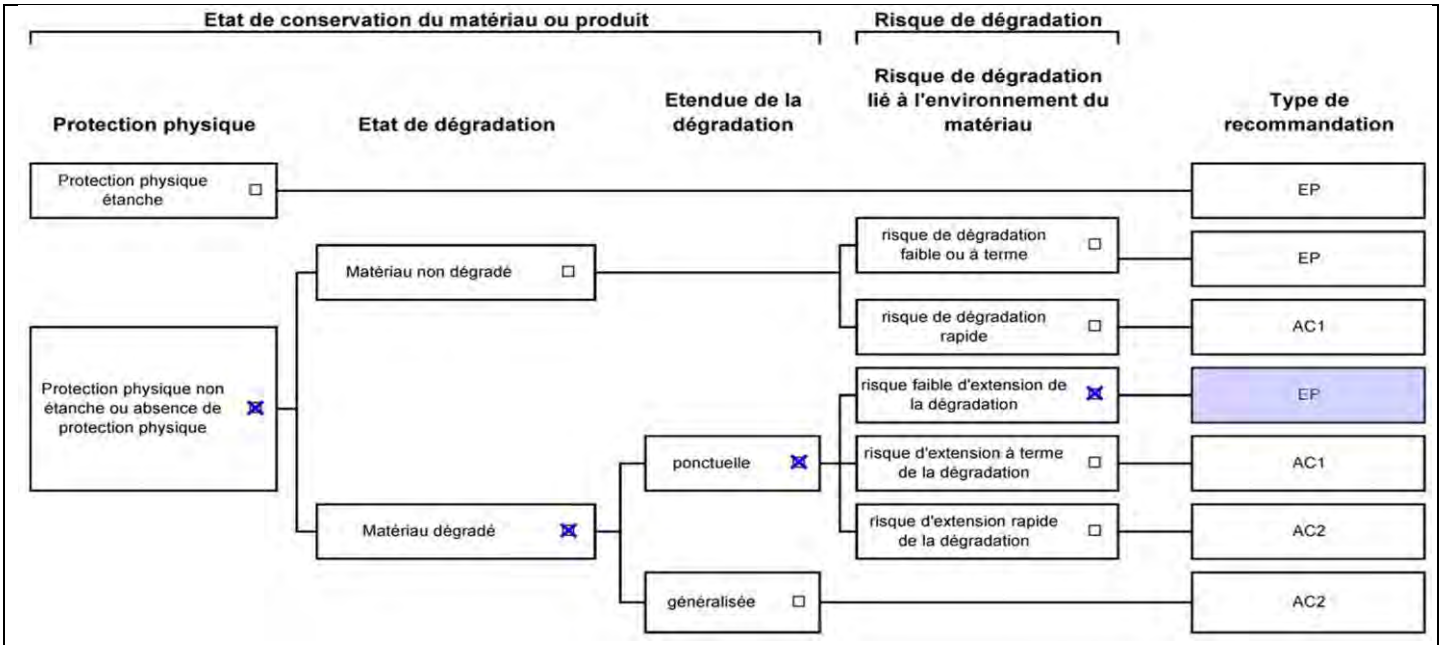
Dossier n° 24/18174/COATES
Date de l'évaluation : 10/07/2024
Bâtiment / local ou zone homogène : Sous-Sol - Cave 1
Identifiant Matériau : ZPSO-002
Matériau : Conduits de fluides
Résultat EP : Il est recommandé de réaliser une évaluation périodique.

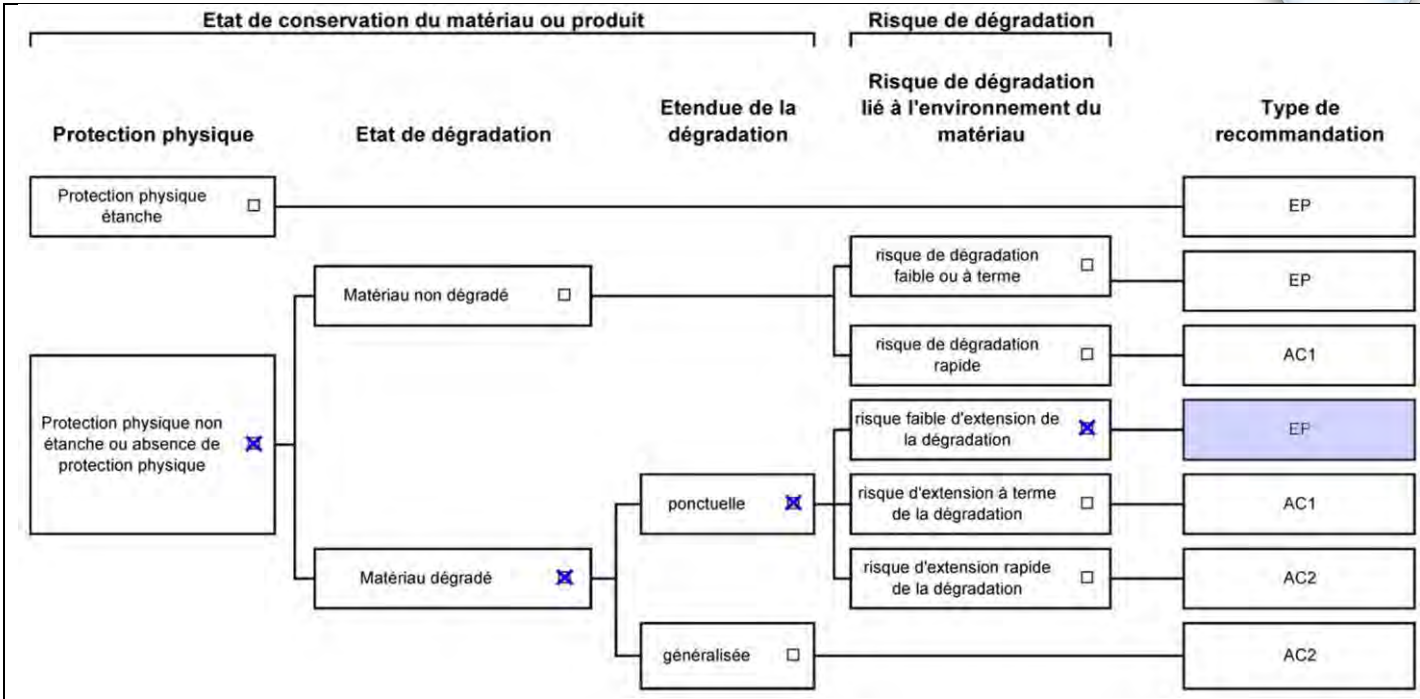
Dossier n° 24/18174/COATES
Date de l'évaluation : 10/07/2024
Bâtiment / local ou zone homogène : Parties extérieures
Identifiant Matériau : ZPSO-003
Matériau : Conduits de fluides
Résultat EP : Il est recommandé de réaliser une évaluation périodique.

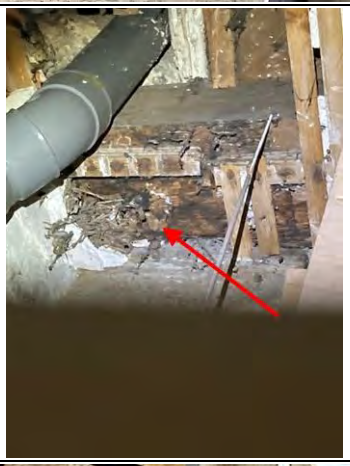
Photo n° PhTer009 Localisation : RdC - Wc 5 Ouvrage : Plafond - ensemble des Planchers haut sur 1ièr étage Parasite : ---- Insectes à larves xylophages ----, Anobium punctatum (Petites vrillettes) Indices : dégradation du bois (présence étendue)
	Photo n° PhTer009 Localisation : RdC - Wc 5 Ouvrage : Plafond - ensemble des Planchers haut sur 1ièr étage Parasite : ---- Insectes à larves xylophages ----, Anobium punctatum (Petites vrillettes) Indices : dégradation du bois (présence étendue)
