Cours  
DUPELIX

BÂTIMENT C - RDC

T2 - N°C001

adresse : **14 Place Dupleix 86100 Châtellerault**  
type de bien : **appartement (réf. : T2-0J)**  
année de construction : **avant 1948**  
surface de référence : **37.06 m²**  
propriétaire : **Restauration immobilière Bâtiment 1**  
adresse : **14 Place Dupleix 86100 Châtellerault**

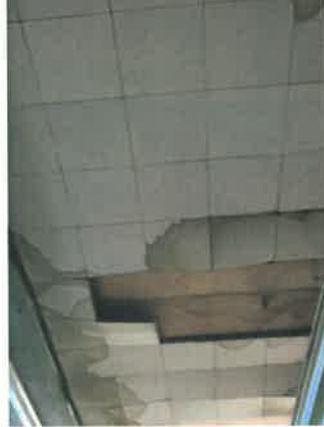
| | <p>Photo n° PhA006<br/> Localisation : RDC - Magasin<br/> Ouvrage : Flocages, Calorifugeages, Faux plafonds<br/> Partie d'ouvrage : Faux plafonds<br/> Description : Faux plafonds</p> |
