# Etat des risques

# Carte des aléas mouvements de terrain liés aux anciennes carrières Commune de Pantin

*ANCIENNES CARRIERES  
ET DISSOLUTION DU GYPSE ANTELUDIEN*

Identification des phénomènes et des aléas  
liés à la présence d'anciennes carrières  
et à la dissolution du gypse antéludien

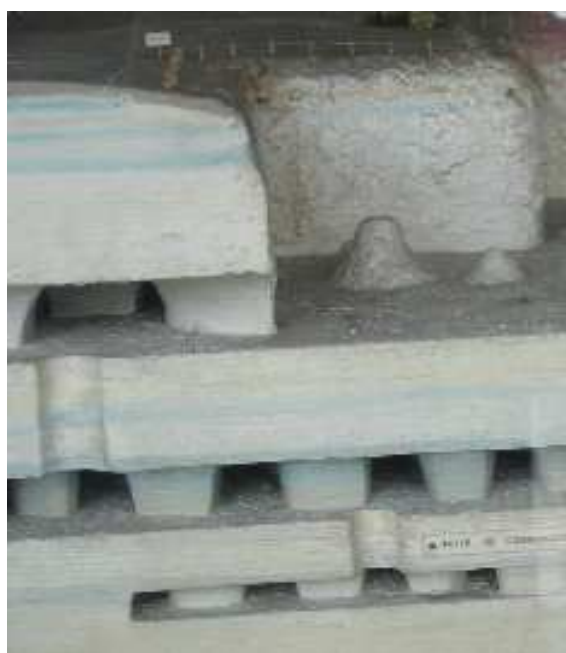
**Photo 1 : Maquette de l'Inspection générale des carrières montrant une carrière de gypse ludien à ciel ouvert et souterraine**

| <b>Photo 1 : Maquette de l'Inspection générale des carrières montrant une carrière de gypse ludien à ciel<br/>ouvert et souterraine .....</b> | <b>12</b> |

La méthode la plus simple, lorsque le matériau affleure directement ou lorsque le recouvrement le permet (faible profondeur), est l'exploitation **à ciel ouvert**. La carrière est alors ouverte directement à flanc de coteau, en rognant sur la falaise. Il arrive que cette méthode soit aussi utilisée lors d'une reprise d'exploitation (dépilage).

Pour le gypse ludien, cette méthode a pu être utilisée en association avec d'autres exploitations (extraction des Glaises Vertes et/ou Marnes supra gypseuses comprises dans le recouvrement), et s'arrêtait pour passer en souterrain quand le recouvrement devenait trop important ou que la surface était déjà occupée (terres agricoles, ouvrages bâtis ...).

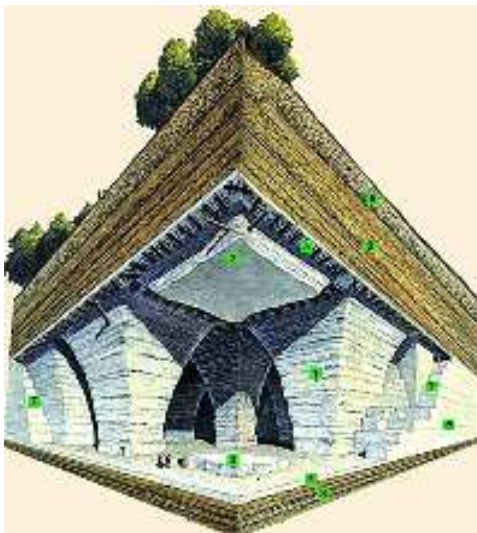
**Photo 2 : Schéma d'une carrière souterraine exploitée par la méthode des piliers tournés dans le gypse ludien**

1, 2 et 3 : pilier tourné ; 4 : pied de carrière ; 5 : toit de carrière ; 6 et 7 : masse en place ; 8 et 9 : recouvrement

| <b>Photo 2 : Schéma d'une carrière souterraine exploitée par la méthode des piliers tournés dans le gypse<br/>ludien .....</b> | <b>13</b> |

Le recouvrement augmentant, les carriers ont extrait le gypse **en souterrain** sur 3 niveaux. La Haute Masse (ou première Masse) a été exploitée intensément sur des hauteurs pouvant dépasser 13 mètres à Pantin. Les deuxième et troisième masses, moins puissantes, ont été également exploitées sur des hauteurs oscillant entre 2m et 5m par la méthode dite « des

piliers tournés ». Cette technique consistait à extraire la pierre en laissant régulièrement du matériau en place pour constituer des piliers naturels. Cette méthode permet d'obtenir des salles d'exploitations assez hautes et de ne pas remblayer la carrière derrière soi.

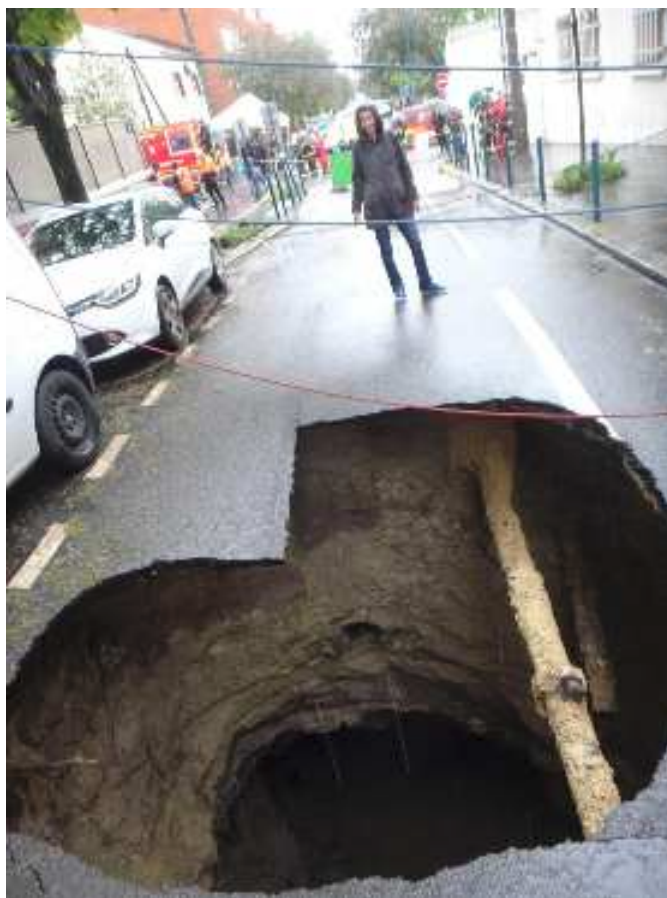
**Photo 3 : Exemple d'un fontis de carrière de gypse de 1ere masse à Pantin (2016)**

| <b>Photo 3 : Exemple d'un fontis de carrière de gypse de 1ere masse à Pantin (2016).....</b> | <b>18</b> |

• **Les fontis** sont des effondrements ponctuels initiés par la rupture progressive des premiers bancs du toit par flexion ou par cisaillement sur les appuis, cela en raison d'une largeur de galerie excessive eu égard à la résistance des dalles rocheuses en toit, qui sont le plus souvent fracturées. Le processus se développe alors verticalement et provoque la formation d'une "cloche de fontis", qui évolue progressivement jusqu'à la surface pour laisser apparaître un

large « trou » aux parois abruptes. Le risque de fontis est largement présent à Pantin, et de nombreux exemples sont à déplorer.
